# ALDENEIK ST.-ANNAKERK

VERSLAG RESTAURATIE  
MEUBILAIR EN BEELDEN

PROFIEL cvba  
2010

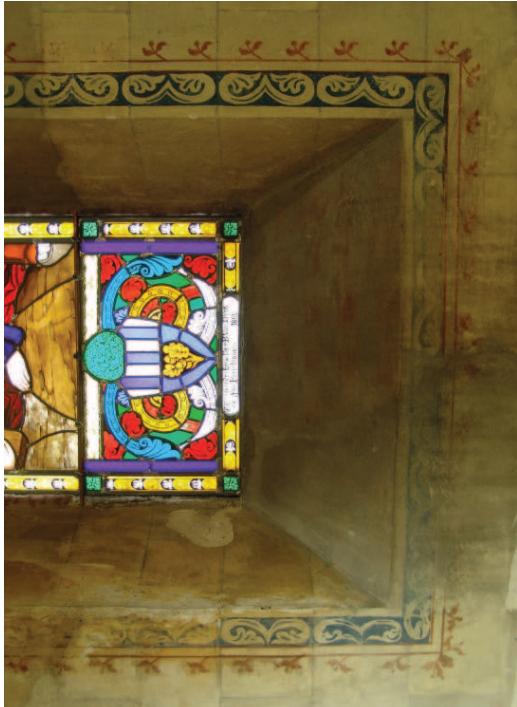
Vochtbeschadiging, verfverlies, lacunes in de pleister en barsten (statie 7)

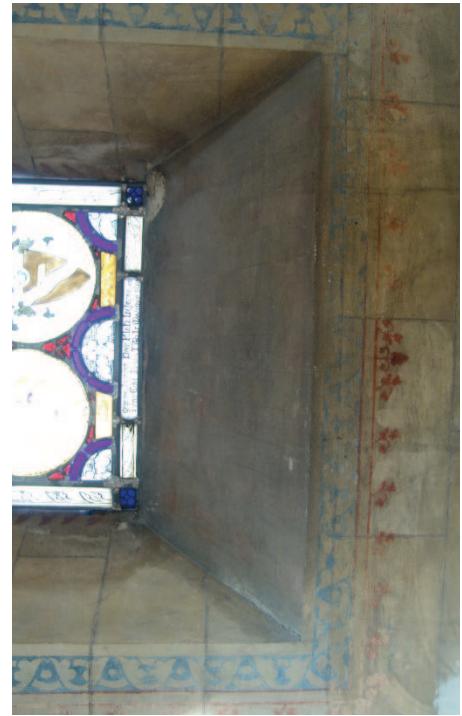
Lacunes en barsten (statie 1)

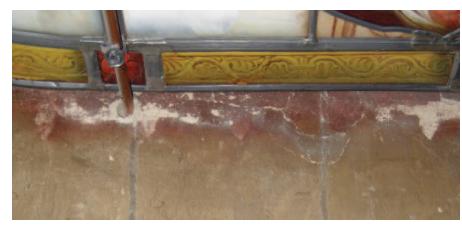
Vochtbeschadiging en verfverlies (statie 5)

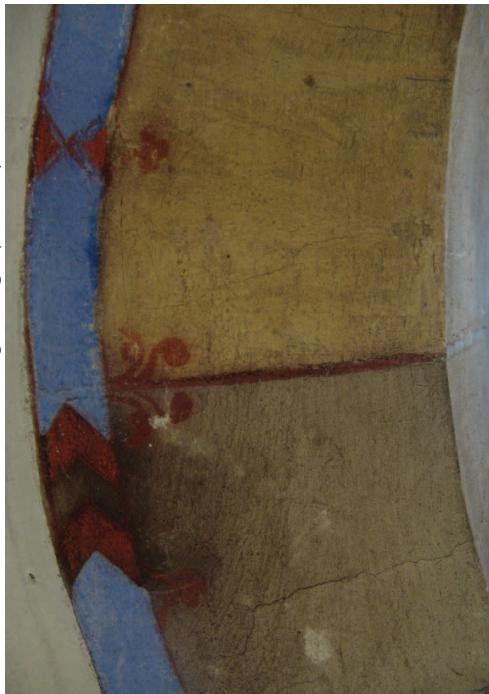
De rechterhelft is gereinigd (Statie 1)

Het oppervlakkig vervuilde pleisterwerk en de sjabloonontekeningen werden gereinigd met een kruimelspons en nadien kon het hardnekkig vuil met tri-ammoniumcitraat 1% opgelost in water gereinigd worden.

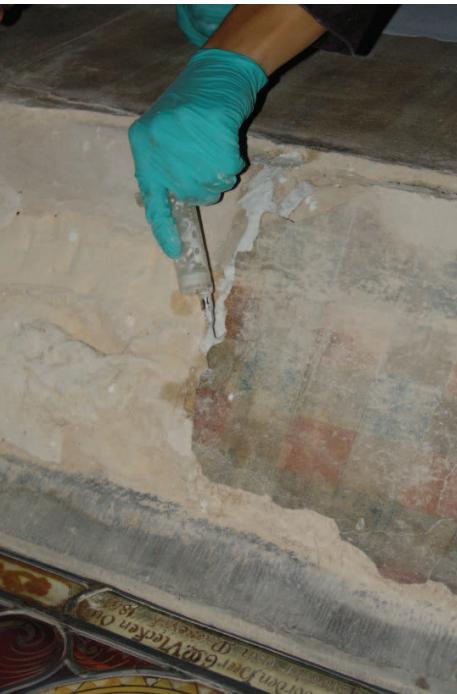
Fixatie van de losse delen (Statie 12)

De delen van het pleisterwerk die los kwamen werden gefixeerd met een injectie mortel. Hierbij werden de sjabloonontekeningen maximaal geconserveerd.

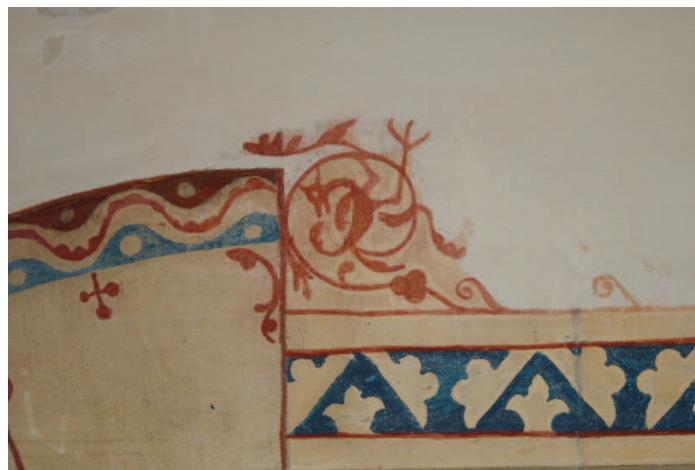
Voor de retouche (Statie 4)  
Sjabloonontekeningen

De originele sjabloonontekeningen in rood en blauw werden waar nodig met aquaarel geretoucheerd (glacierend aangebracht) om het geheel rustiger en leesbaar te maken. De zones waar de sjabloonontekeningen deels verdwenen zijn werden gereconstrueerd aan de hand van het resterende origineel. De nog aanwezige tekeningen werden op kalkpapier overgenomen. De lijntekening werd doorprikt en nadien met een pigmentkussen op de muren getamponneerd, zodat er een tekening in stippelijn ontstaat. Hierna kon deze tekening naar de originele kleuren geretoucheerd worden.

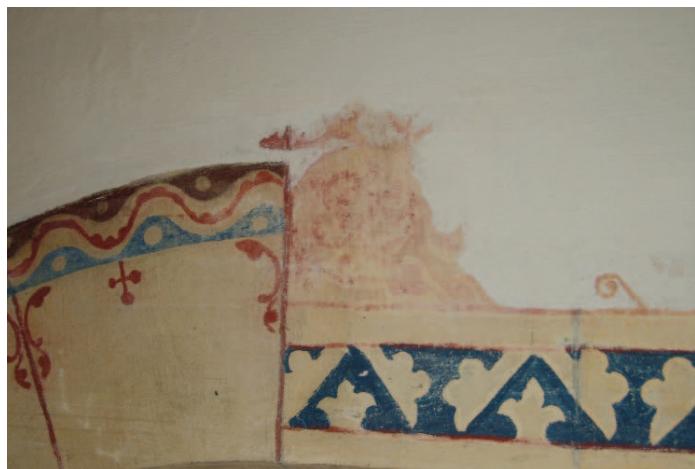
Na de retouche (Statie 4)

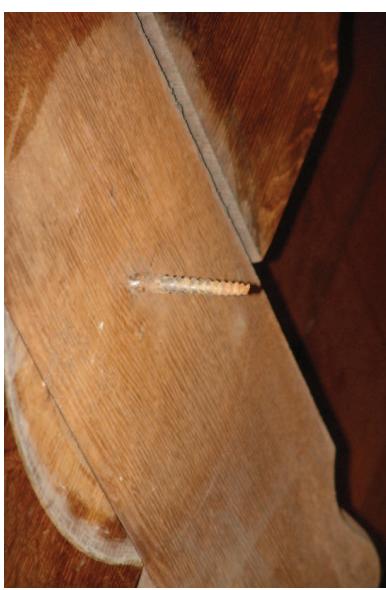
Verschoven en loszittende delen: Wanneer de structuur van het plafond wordt overschouwd merken we dat één moerbalk vrij sterk verzakt is. De oorzaak van de verzakking was niet te achterhalen wegens de tussenvloer die boven het plafond is aangebracht. De stabiliteit van deze zone moet diepgaand onderzocht worden.

De verschoven moerbalken en loszittende consoles werden herbevestigd met eikenhouten doken die in de houten plafond en niet in de muren bevestigd werden. Deze nieuwe doken werden met olieverf geretoucheerd naar de kleur van het plafond.  
medaillons: Indien de originele verankering in goede staat was werd deze herbruikt. De niet meer te gebruiken verankering werden van een nieuw systeem voorzien in het medaillon zelf.

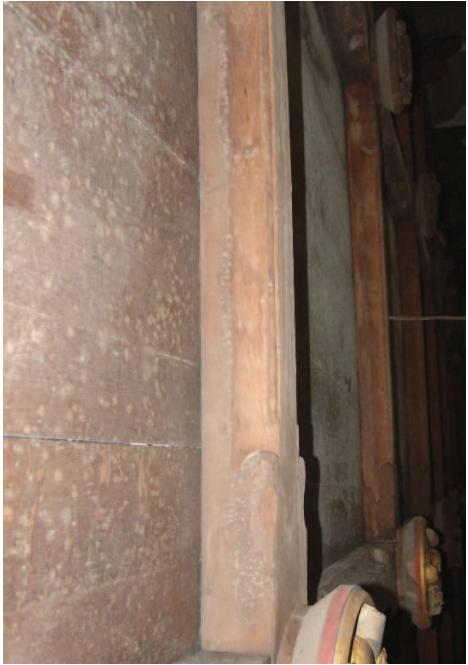
De medaillons zitten met een centrale verankering aan het plafond vast (zie foto). Een controle van alle verankeringen is noodzakelijk omdat vele medaillons los of verdraaid zitten.

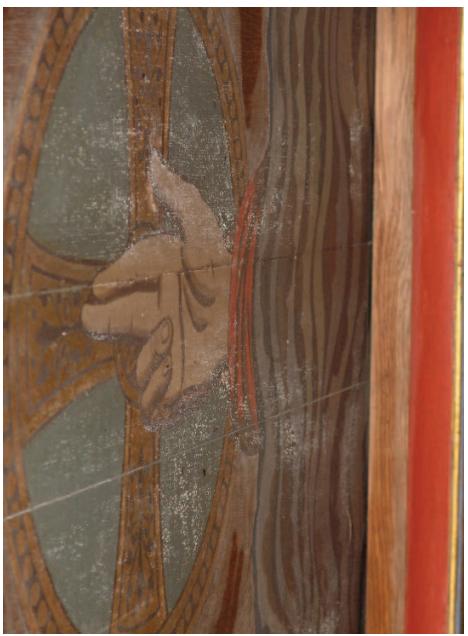
Door de zeer hoge vochtigheidsgraad op het moment van de inspectie was er condens ontstaan en bevond zich een waterfilm op de afwerkingslagen van het hout. De afwerkingslagen van oliehoudende verf en was. Zijn door het condensvocht gaan schimmelen waardoor het bindmiddel van de olieverf, de was en uiteindelijk ook het eikenhout is aangetast.

Vervuiling en schimmelaantasting.

Het ernstig vervuild en door schimmel aangeattaste plafond werd eerst met behulp van een compressor schoon geblazen waarna met Shellsol T het resterende vuil en de schimmel verwijderd konden worden.

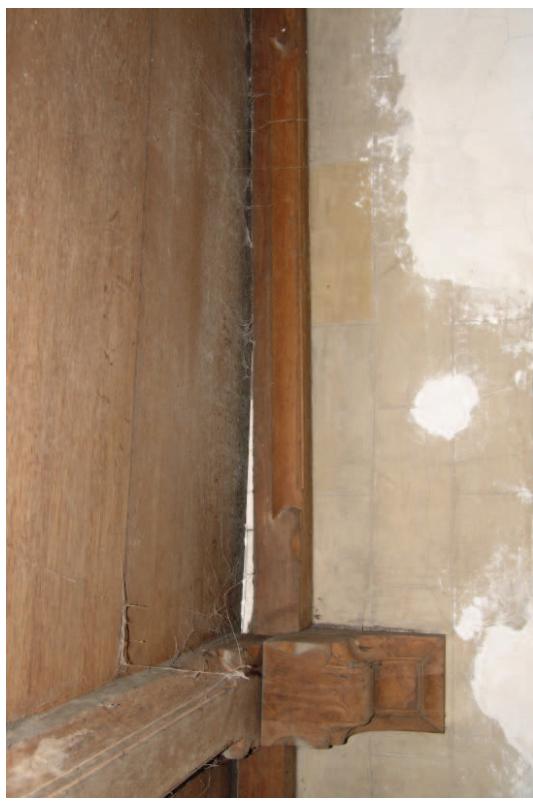
Verzakte en verschoven delen.

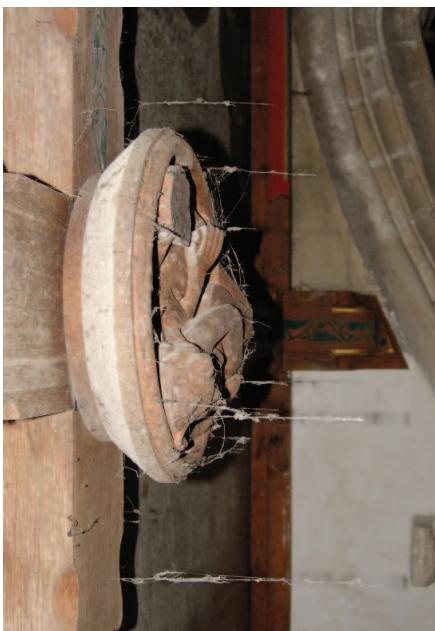
Vervuiling.

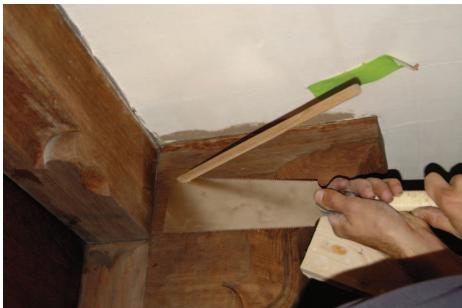
Het herbevestigen van loszittende consoles m.b.v. een houten dook.

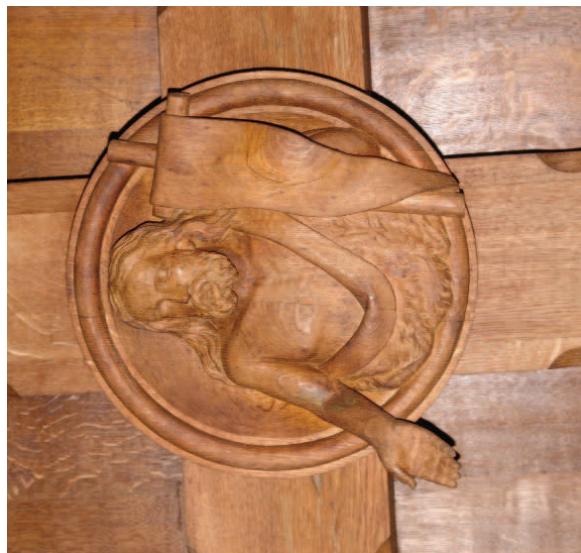
Het verlijmde gezicht.

De barsten die in de drager ontstaan zijn en de afgebroken delen werden met PVA verlijmd.

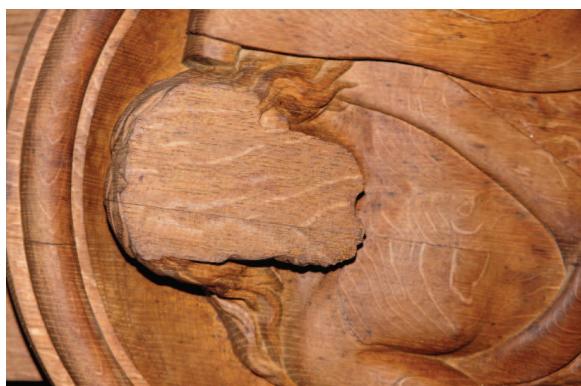
Het afgebroken gezicht.

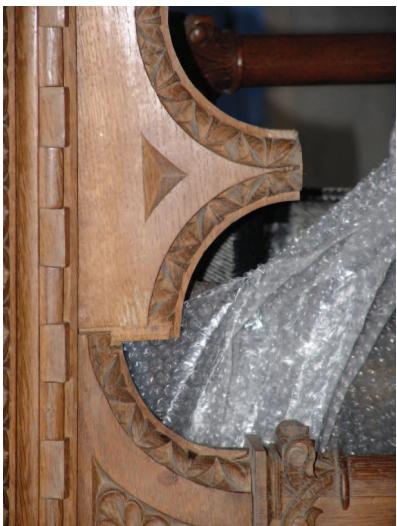
Bovenste regel van de constructie is naar beneden gezakt in een hoek van ongeveer 45°. Hierdoor is het bovenblad en de ondersteunende lijsten ook gaan zakken.

De naar beneden gezakte bovenste regel van de constructie (communibank: zijbeuk links).

Het lijstwerk werd gedeeltelijk gedemonteerd zodat de ontbrekende zuilen terug op hun plaats gebracht werden. Dit bracht de regel terug op zijn plaats, deze werd vervijmd evenals de resterende lijsten profielwerk zodanig dat alles terug op een gelijk niveau staat. Aan het lijstwerk werd mechanisch bevestigd.

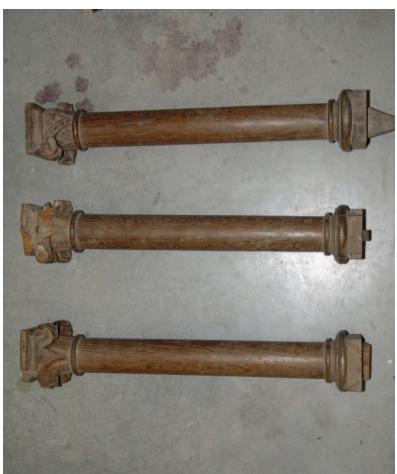
Links v/h medaillon: Drie pilasters zijn afgebroken (stukken zitten in doos, mits beschadigingen aan de kapitelen)

De afgebroken pilasters (communibank: zijbeuk links).

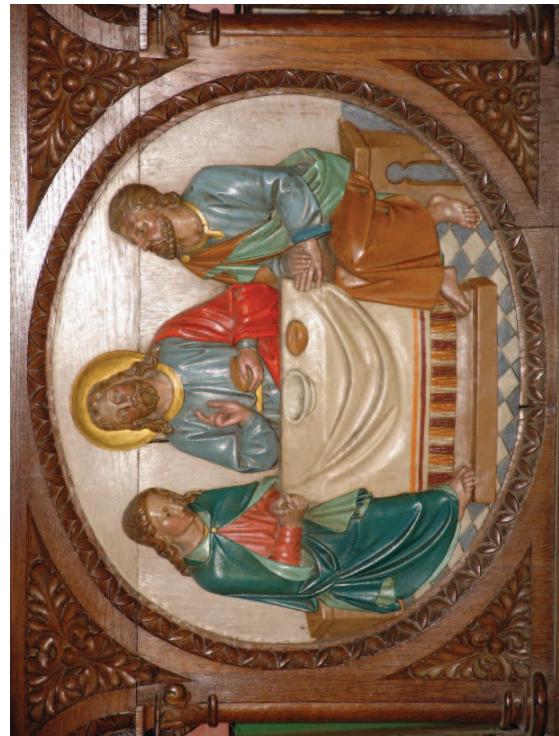
Medaillon: Er is een krimp lacune in het grondpaneel (achter de Christusfiguur).

Detail van het medaillon (communibank: zijbeuk rechts).

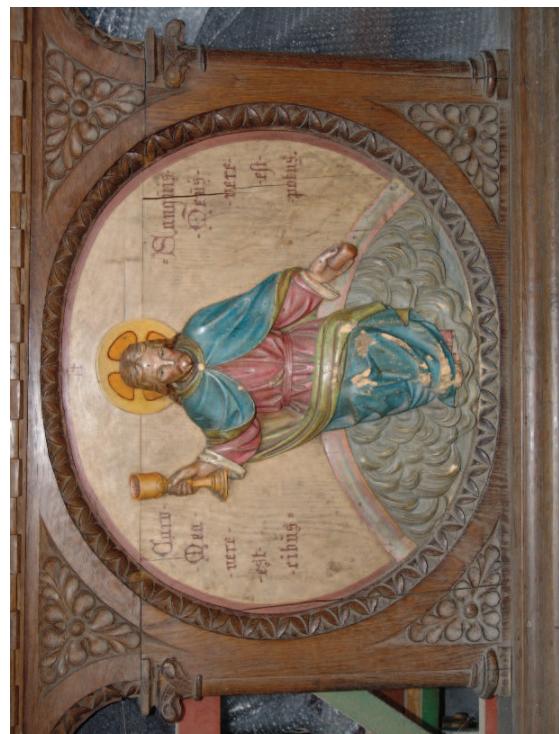
Medaillon: Er is een krimpscheur opzij in het grondpaneel. Insecten hebben het gesculpteerde tafereel en het achterliggend grondpaneel aangetast. Door lokale concentratie van deze aantasting (kleed van Christusfiguur) zijn onderdelen van het tafereel verdwenen en is de structuur van het hout poreus geworden.

Het door houtworm aangeattaste medaillon (communibank: zijbeuk links).

Gepolychromeerde medaillon: Plaatsen die door de hoge concentratie van houtworm aantasting poreus zijn geworden werden gereconsolideerd met 15% Paraloid B72 opgelost in aceton. Ontbrekende delen (zoals een deel van de drapering van de Christusfiguur) werden ingevuld en geretoucheerd naar de juiste kleurstelling. Het geheel werd volledig curatief behandeld tegen houtworm door injectie in de wormgaten met een middel op basis van propiconazole en c-permethrine. Er werden een beschermlaag aangebracht, een microkristallijne was. Na droging werd deze opgewrijven totdat een lichte glans bekomen werd.

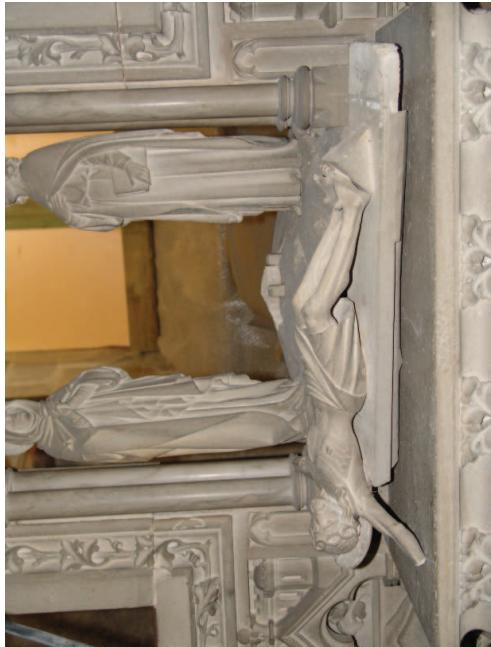
Bij het hoofaltaar zijn er vele onderdelen verschoven en enkele afgebroken.

De afgebroken stenen delen.

- **Het hoofaltaar** werd gereinigd met een kruimelspons. De resten kaarsvet werden met white spirit verwijderd. **De afgebroken delen** ... Vor het invullen van de lacunes werd een mortel op basis van vette kalk en zand gebruikt. De invullingen werden op kleur gebracht met gouache.

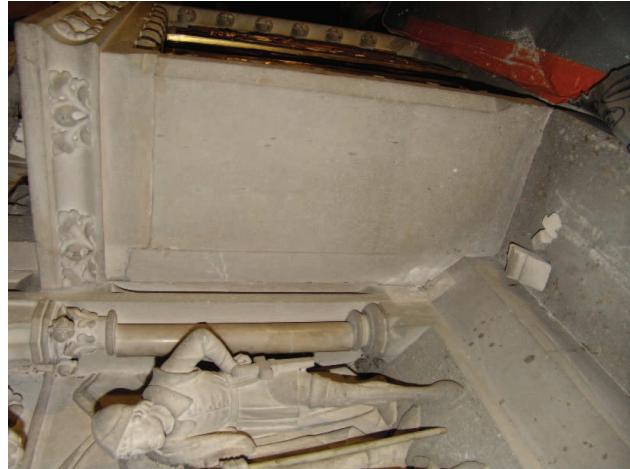
Constructieve verschuivingen van de stenen onderdelen.
