## BUILDING NV

### Restauratiewerken aan de Sint Annakerk Fase2: Restauratie aan het interieur

Fotoreportage der werken

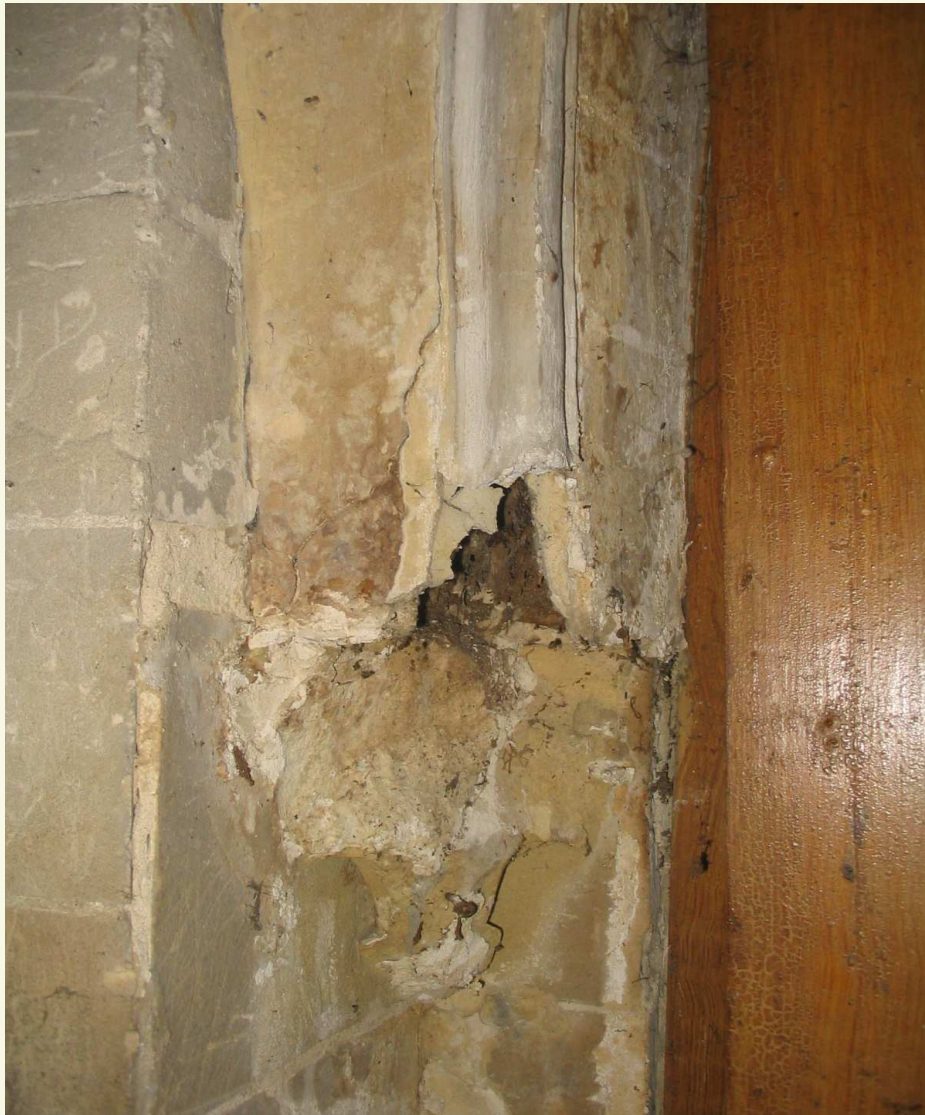
Schadebeeld bij aanvang der werken

Gewelven te herstellen en schilderen

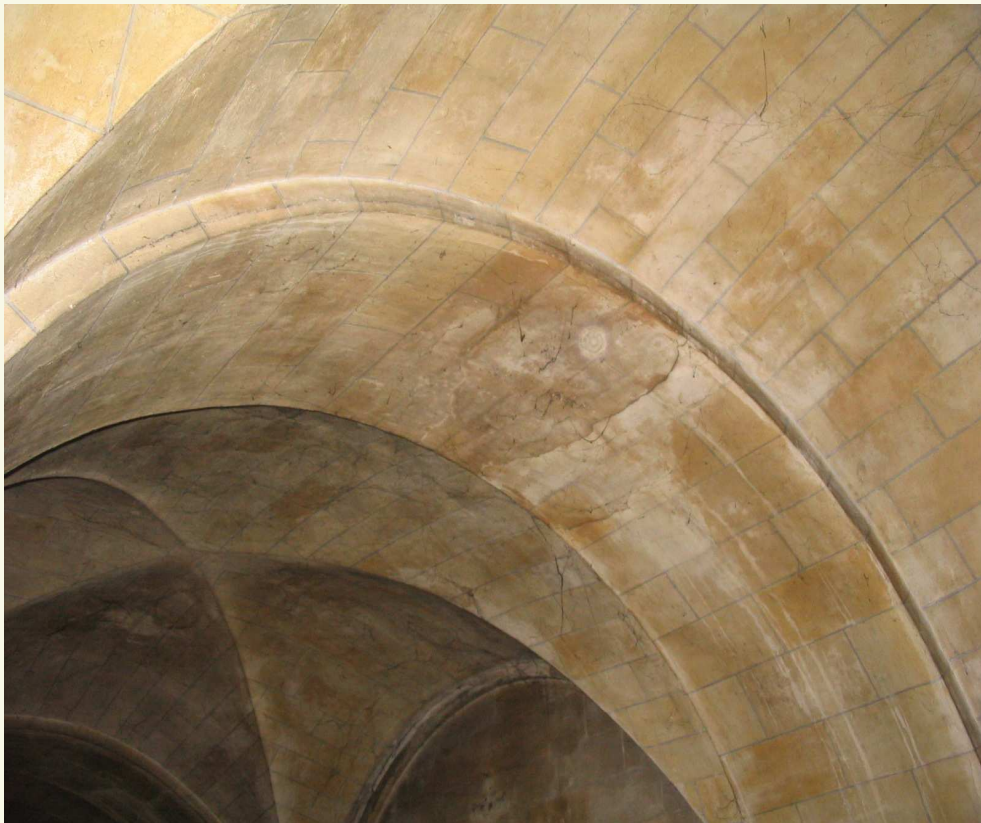
Te herstellen pleisterwerk

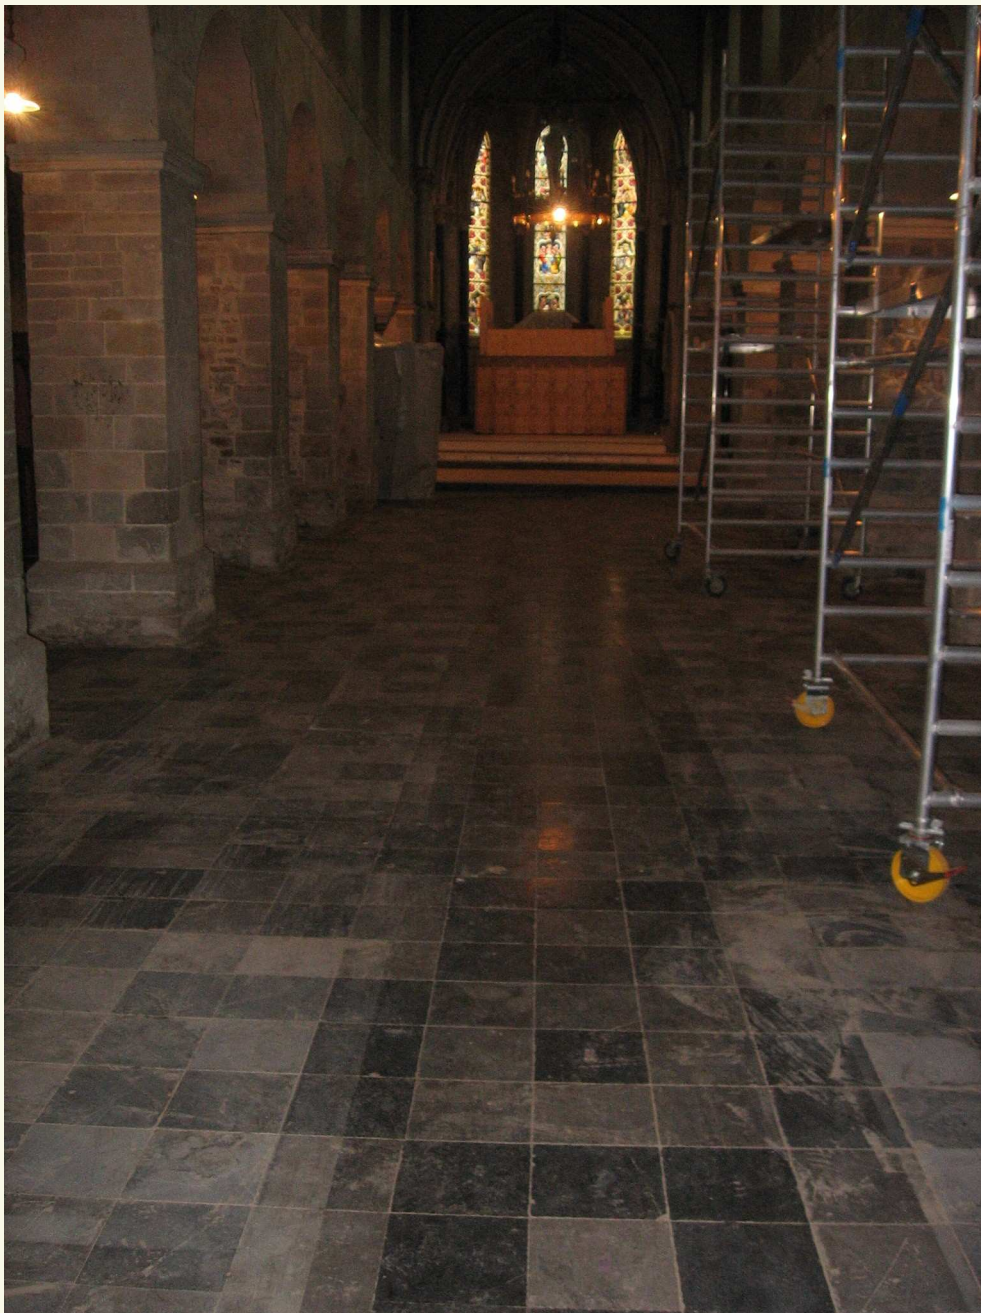
Beschadigde vloerdelen

Ontruimen kerk en nummeren van de vloertegels

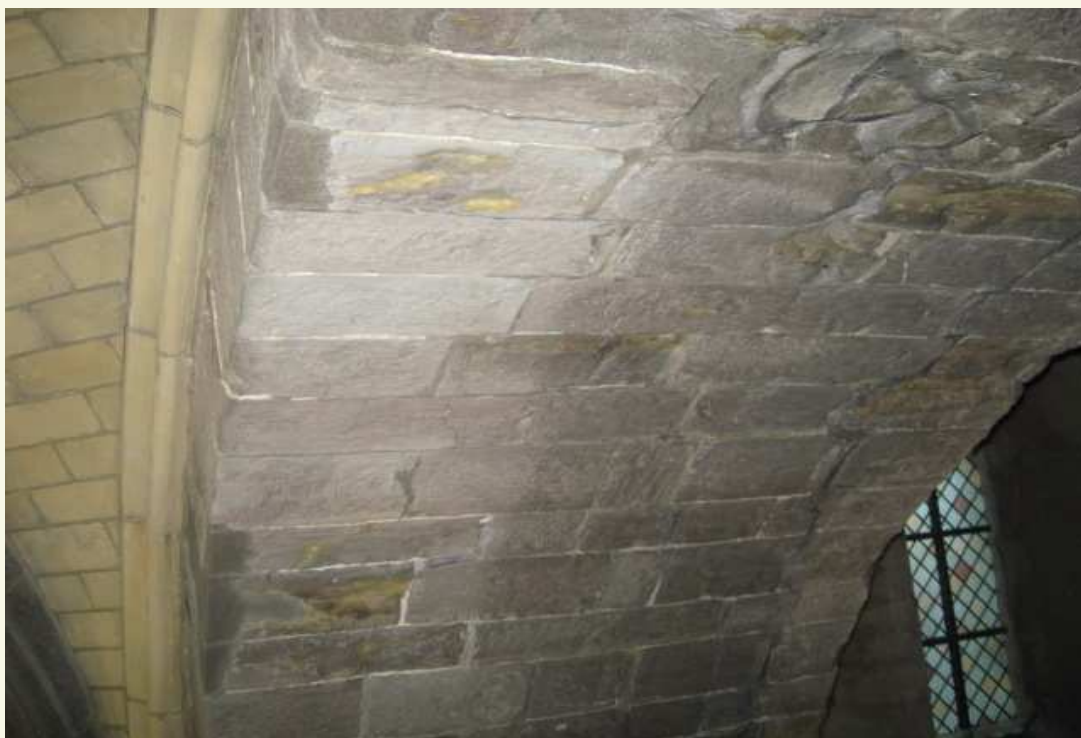
Gewelf voor de reiniging

Reinigen Maaskalk en Mergel  
Proeven ( links gereinigd,)
