Restauratierapport van stenen grafkist 1  
afkomstig uit de St. Annakerk te Aldeneik

RAM 2010-1

## Omschrijving van de stenen grafkist uit de St. Annakerk te Aldeneik

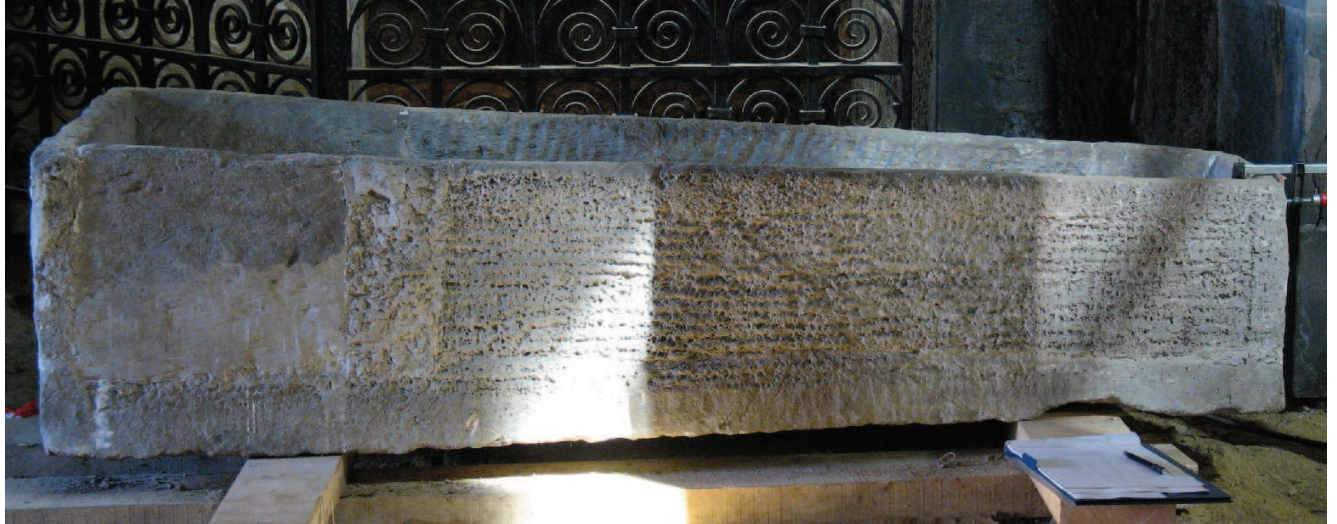
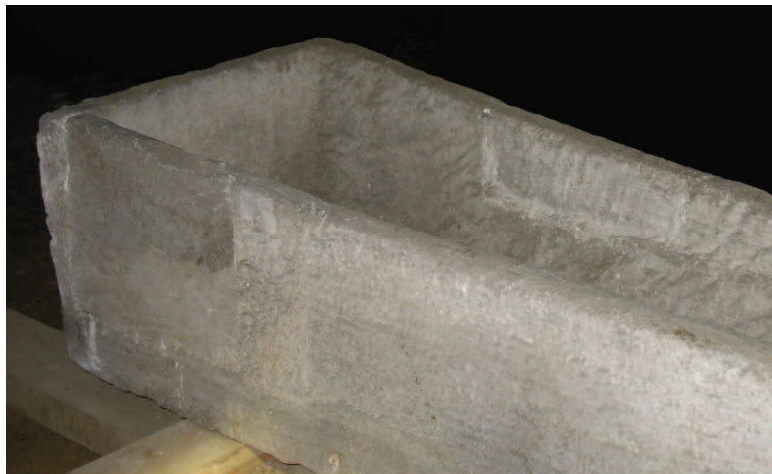
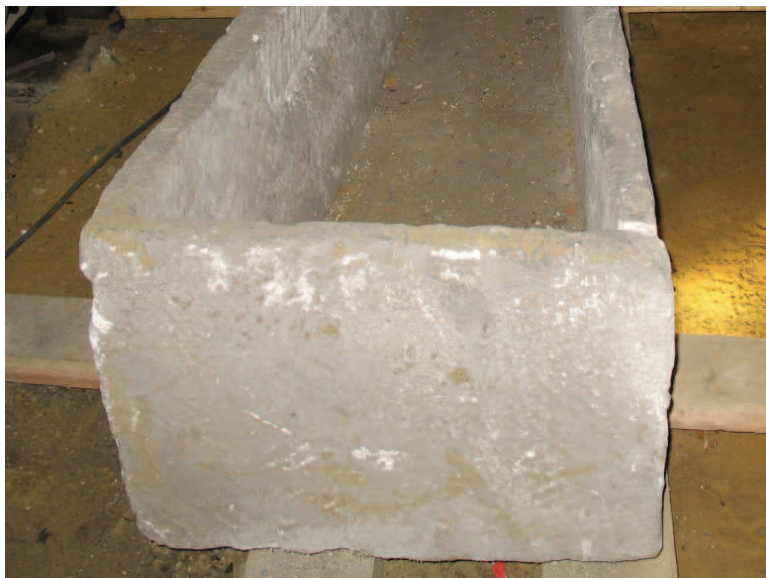
De stenen grafkist zoals deze in de kerk werd aangetroffen.

De grafkist was bij het verplaatsen op enkele houten balken geplaatst.

De grafkist laat duidelijk sporen van verval en vervuiling zien.

Ook zijn in de loop der tijd beschadigingen aan het oppervlak opgetreden.

Alvorens een begin gemaakt werd met de restauratie van de grafkist is deze eerst gereinigd. Hierbij is gebruik gemaakt van handgereedschap en een mini stoomcleaner waarmee, al naar gelang de vervuiling, gericht gewerkt kon worden. Als reinigingsmiddel is gebruik gemaakt van gedemineraliseerd water, zonder toevoeging van een reinigingsmiddel.

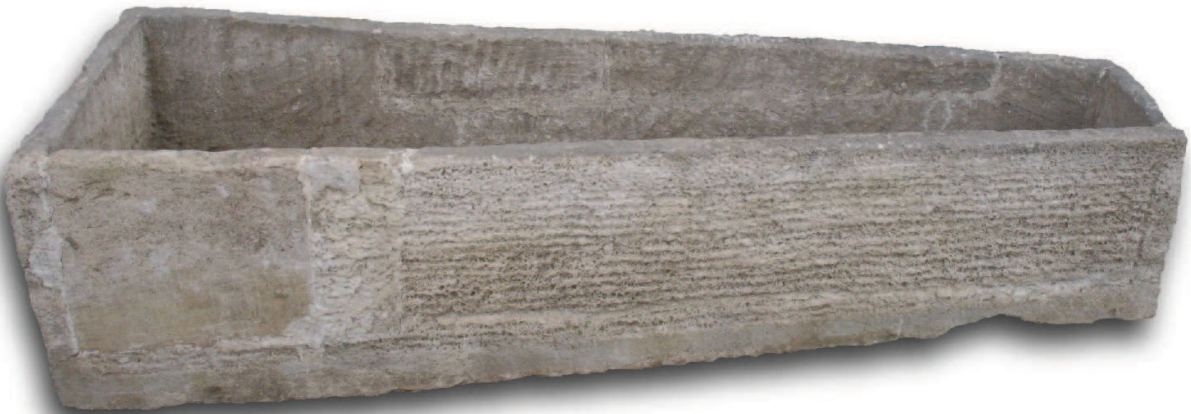
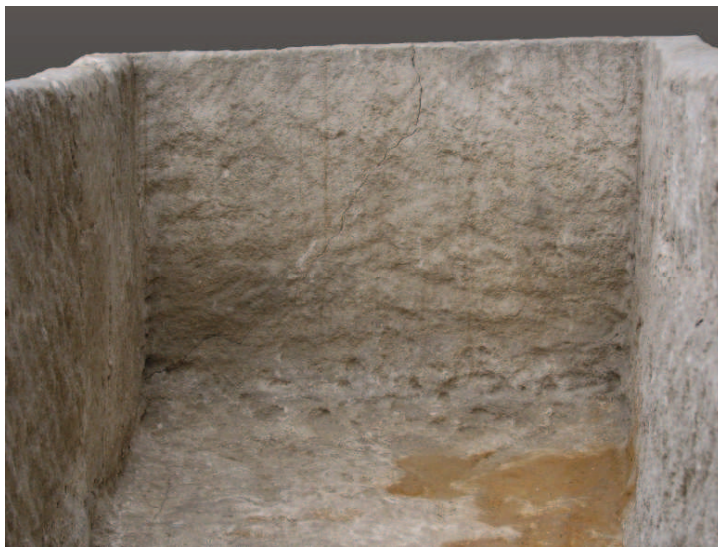
In de stenen grafkist zijn meerdere breuken ontstaan. Bij het hoofd- en voeteind lopen enkele breuken vanaf de bovenrand door tot in de bodem. Ook zijn er delen aangevuld die geen goede hechting hebben met de originele delen en die plaatselijk reeds hebben losgelaten. Hierdoor is de stabiliteit van de grafkist sterk verzwakt en is het risico op geheel doorbreken aanwezig.

Bij het hoofdeinde van de stenen grafkist zijn openstaande breuken aanwezig.

Deze breuken zijn mogelijk veroorzaakt door het gewicht van de stenen grafkist zelf dat niet gelijkmatig verdeeld over de bodem wordt gedragen. Bij het hoofdeinde, naast de

eerder aangebrachte aanvulling, is de hoek op enkele centimeters na doorgebroken en is de kans groot dat deze in zijn geheel loslaat. De breukranden zijn verbrokken en delen ontbreken reeds.

De eerder aangebrachte kalkmortel die als opvullende verlijming dienst deed is losgeraakt en verbrokken.

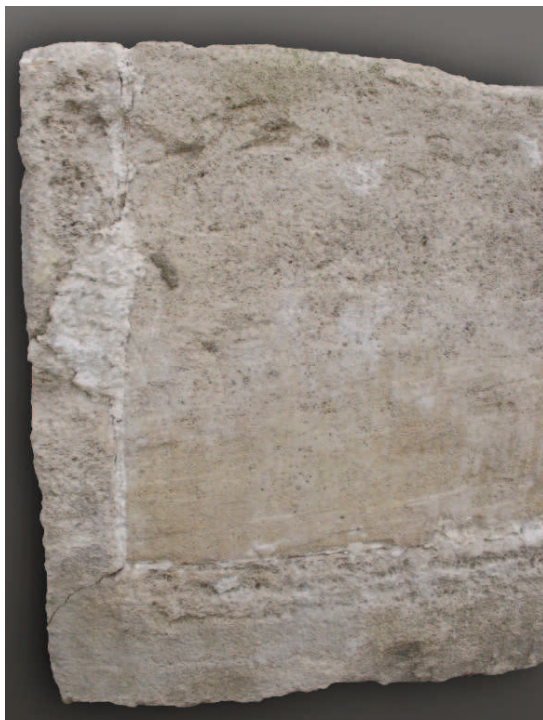
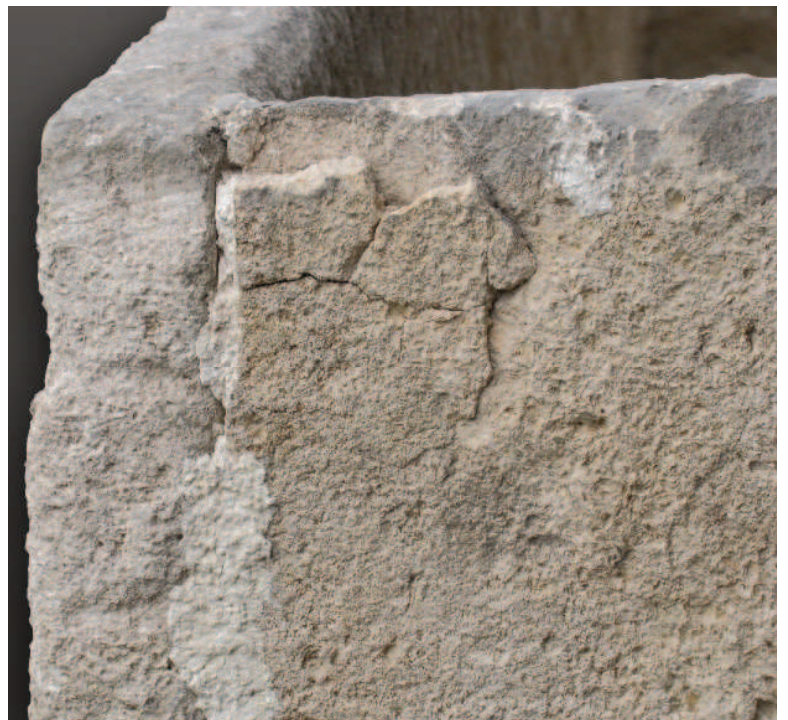
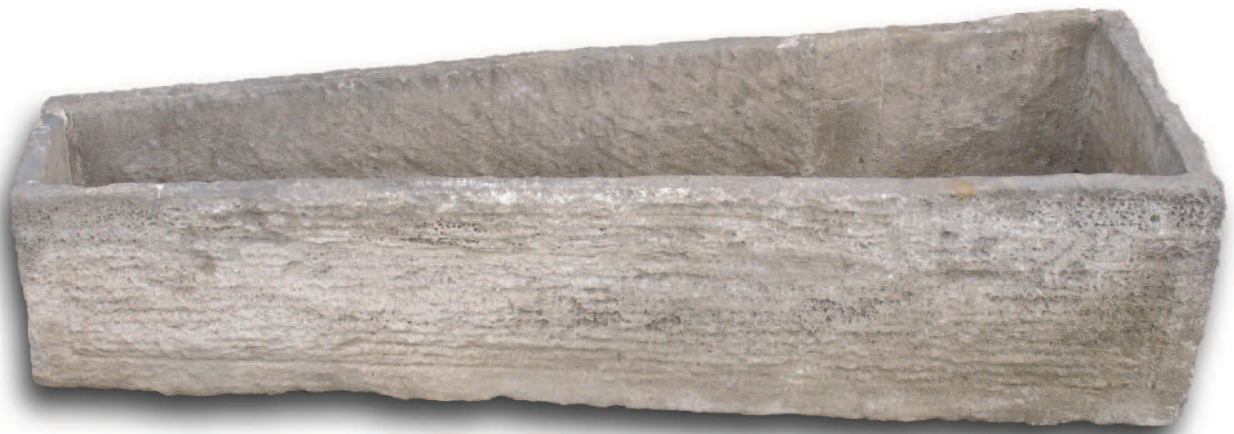
Aan beide lange zijden van de stenen grafkist hebben eerder restauraties plaatsgevonden.

Hier zijn ontbrekende delen voorzien van een aanvulling. Deze aanvullingen zijn niet geheel correct uitgevoerd; er zijn verschillende materiaalsoorten aangebracht die ongelijkmatig zijn gestructureerd waardoor deze vrij sterk afwijken van het originele materiaal en zijn afwerking.

Aan een lange zijde is een aanvulling uitgevoerd in twee verschillende fasen en verschillende uitvoeringen. Hier is een deel van een kalkstenen tegel ingezet die aan de onderzijde is gedicht met kalkmortel. Rechts daarvan bevinden zich twee kleinere aanvullingen die aan de buitenzijde zijn gestructureerd. De eerder aangebrachte aanvullingen vertonen eveneens breuken en zijn deels reeds losgeraakt. Aan de buitenzijde zijn de aanvullingen deels over het originele oppervlak aangebracht. Plaatselijk is mortel over het originele oppervlak afgedreven.

De andere lange zijde is eveneens voorzien van een eerdere aanvulling. Hier is een deel van de ontbrekende rand aangevuld met twee delen van een andere gelijksoortige grafkist. De delen zijn dikker dan de grafkist zelf waardoor de overgang overlappend is weggewerkt met mortel. Vanuit een hoek van de aanvulling loopt een breuk naar beneden in de wand van de grafkist.

De aanvullingen die tijdens een eerder uitgevoerde restauratie waren aangebracht zijn zo ver als noodzakelijk verwijderd. De oude aanvullingen van de rand met twee delen van een andere grafkist zijn behouden. De overgang naar de originele grafkist is bijgewerkt. De eerder aangebrachte aanvulling van de wand aan het voeteinde was voorzien van stalen pennen die in de originele wand waren aangebracht. Omdat deze stalen pennen roestvorming kunnen veroorzaken zijn deze verwijderd. De breukvlakken zijn zorgvuldig gereinigd en om deze voldoende hechtkracht te geven voor de nieuwe aanvullingen zijn deze geïmpregneerd met Mowilith (PVAc).

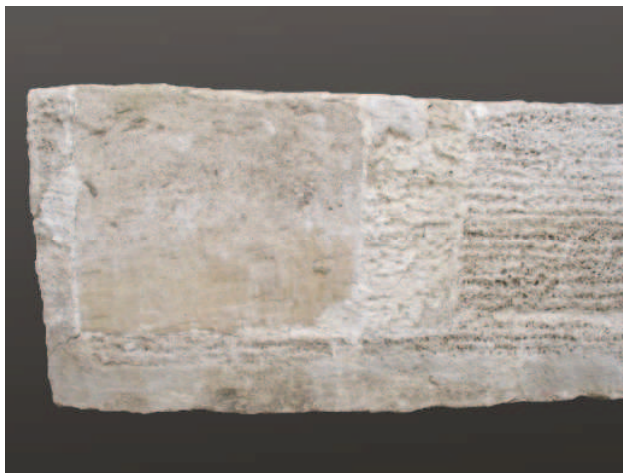
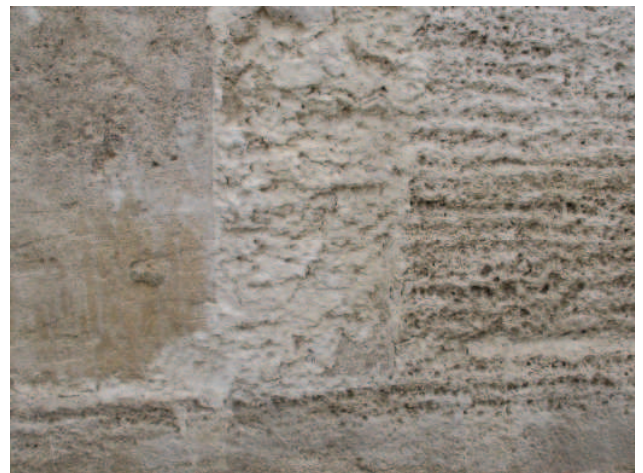
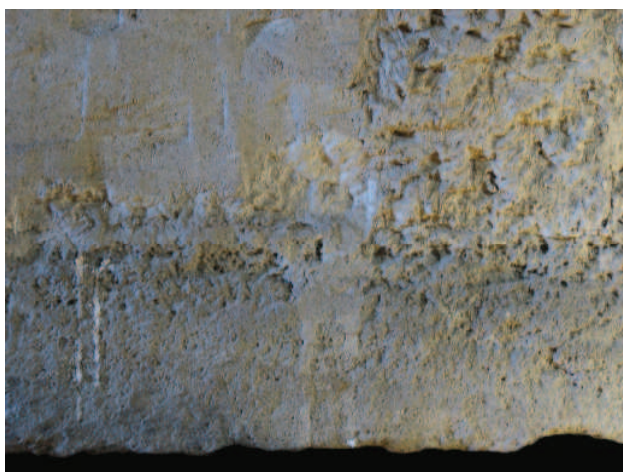
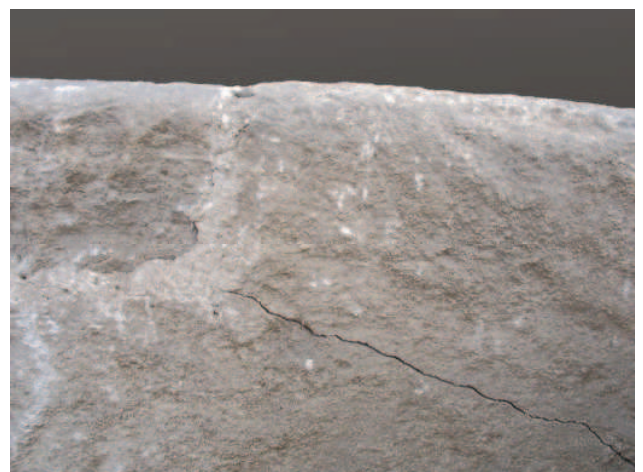
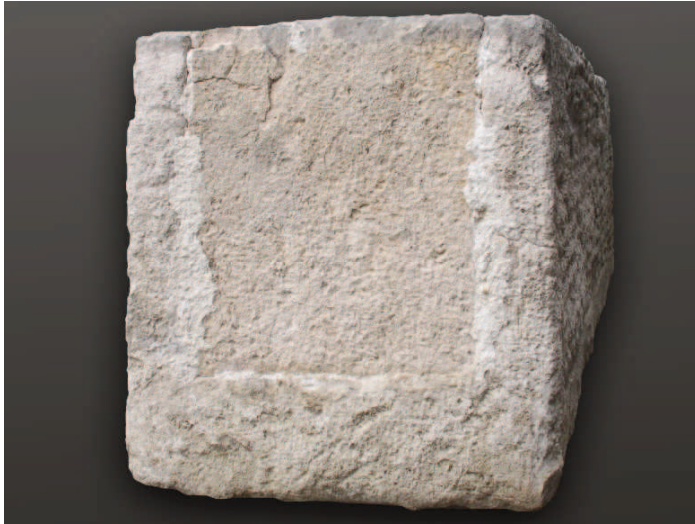
De wand van het voeteinde is in zijn geheel vervangen door een tegel van kalksteen. Het voegsel waarmee dit deel is vastgezet is over de originele delen versmeerd. Ook deze aanvulling heeft grotendeels losgelaten en is gebroken. De losse delen werden met een lijmkleem op hun plaats gehouden.

Aan het hoofdeinde is aan de binnenzijde van de grafkist een grote verkleuring van ijzeroxide aanwezig. Deze is zeer waarschijnlijk ontstaan door een ijzeren object dat zich oorspronkelijk in de grafkist bevond. Het ijzeroxide is in de steen ingedrongen en kan niet meer verwijderd worden. Aan de buitenzijde van de grafkist zijn meerdere recente beschadigingen aanwezig. Het betreft krassen in het oppervlak en op enkele plaatsen zijn stukjes uit de hoeken gebroken.

Ook de bovenrand van de grafkist laat breuken en recente beschadigingen zien.

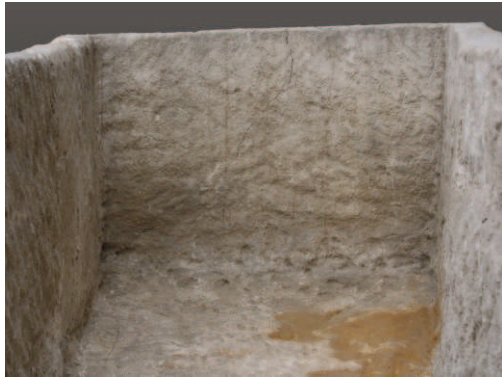
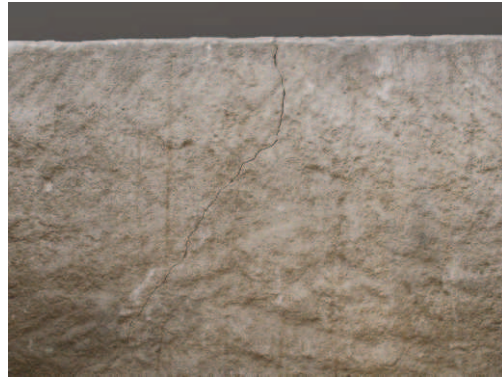
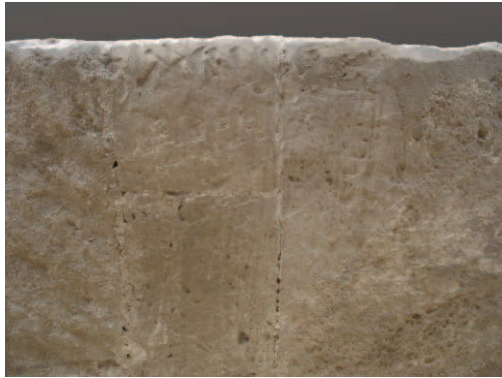
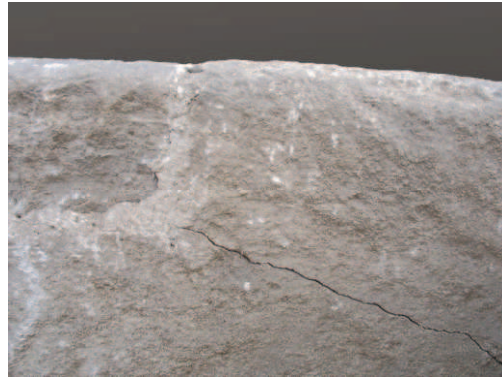
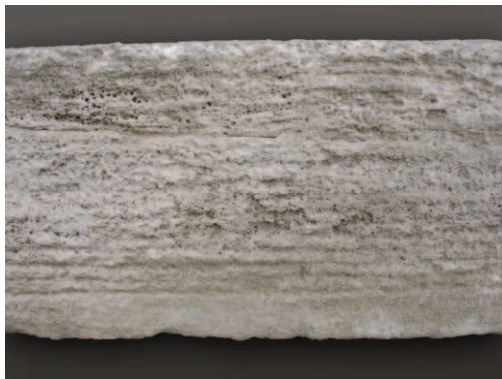
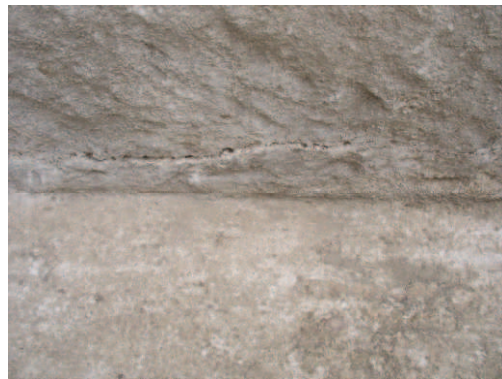
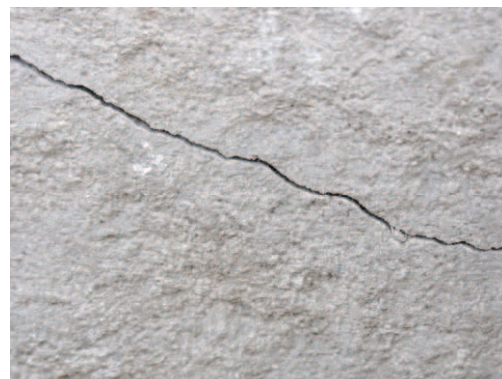
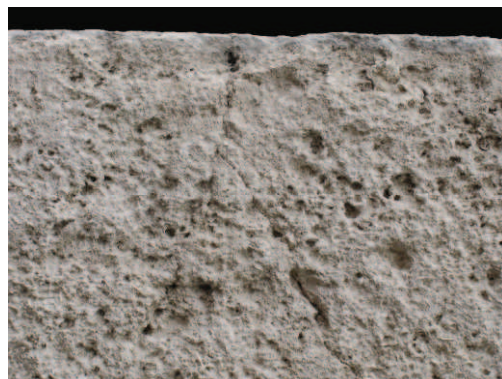
Samengevat kan worden gesteld dat de grafkist in een instabiele toestand verkeert door de aanwezigheid van meerdere breuken, die doorlopen vanaf de rand tot in de bodem van de grafkist. De kans dat de breuken zich doorzetten waardoor grotere delen van de grafkist geheel losraken is dan ook reëel aanwezig. Hierbij ontstaat tevens het risico dat de breukranden verbrokkelen waardoor deze niet meer geheel sluitend zullen passen.

De bodem van de grafkist draagt het gewicht niet gelijkmatig waardoor spanningen in de wanden ontstaan die het risico op geheel doorbreken sterk vergroten.

De grafkist is over langere tijd blootgesteld geweest aan invloeden van buitenaf. Hierdoor heeft zich in de loop der tijd een stoflaag gevormd en is het oppervlak sterk vervuild.

De afbeeldingen hierboven laten delen van de grafkist zien nadat deze zijn gereinigd.
