Stadsarcheologische dienst Maaseik

## Bevindingen Archeologisch Onderzoek Sint-Annakerk te Aldeneik

## Archeologische gegevens sinds januari 2008

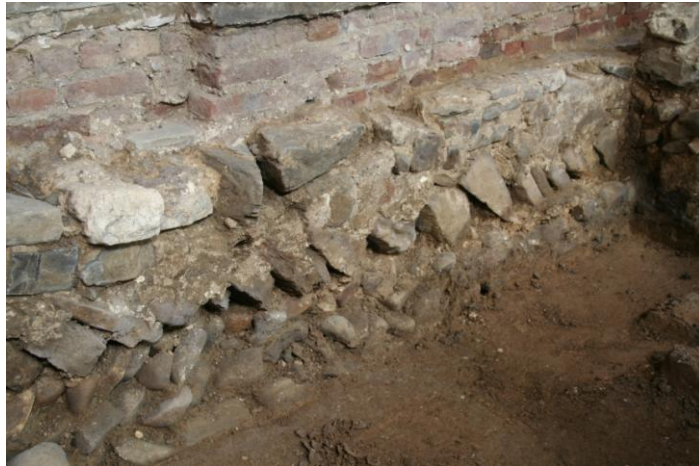
## Fase 2

Boven de rolkeien van fase 1 werd er een rij dwarse stenen geplaatst om vervolgens ruw bekapte natuurstenen erop te plaatsen.

Deze muurstructuren zijn de resten van een éénbeukige kerk. Vermoedelijk komt deze fase overeen met de Karolingische fase uit de 9<sup>e</sup> eeuw, de eerste stenen kerk vervaardigd door abdis Ava in 870 n.C.

De rolkeienstructuur uit fase 1 vormde de funderingslaag voor deze muurstructuren. De voorgevel van de Karolingische kerk is nog bewaard gebleven in de noordbeuk, de middenbeuk en de zuidbeuk.

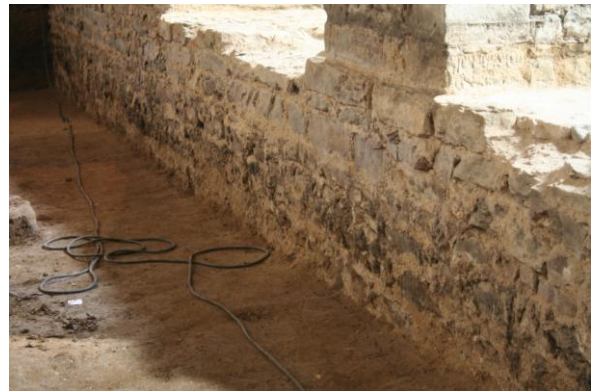
### Fase 3

Fase 3 omhelst duidelijk de romaanse kerk uit de 12<sup>e</sup> eeuw. De kettingmuur die de middenbeuk omsluit, vormde de basis voor de bovenliggende peilers. Deze kettingmuur sluit aan tegen het koor van de kerk.

In het koor werden resten aangetroffen van een rode kalkvloer die duidelijk behoort tot fase 3, doordat deze aansluit op de onderste kettingmuur. De rode kalkvloer is erg typerend voor romaanse kerkgebouwen.

Verder kan men duidelijk stellen dat het eerste romaanse kerkgebouw een driebeukige kerk was. In de Noordelijke zijbeuk werden twee dwarsmuren gevonden, die gerelateerd kunnen worden aan fase 3. Deze muren begrepsden vermoedelijk een zijkapel.

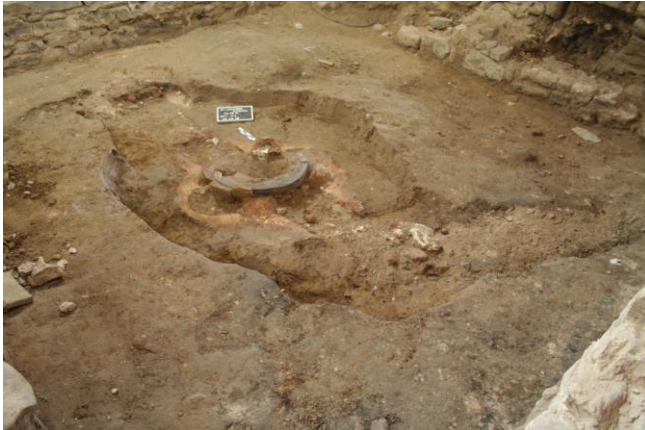
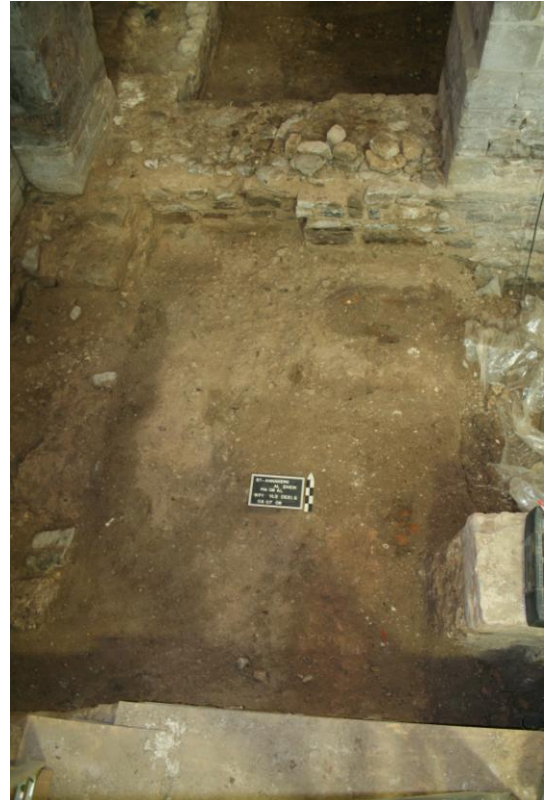
In vlak 4 werd er een unieke klokkenoven ontdekt. Gelet op de ligging kunnen we vaststellen dat deze oven behoort tot de constructie van de romaanse kerk.

Voor de bouw van de gotische westbouw was de romaanse kerk reeds in gebruik en beschikte deze over een eigen romaanse toren met een klok, afkomstig uit de gevonden oven. De romaanse kerk was in oppervlakte dus duidelijk een stuk korter dan de gotisch-romaanse kerk. Het is duidelijk zichtbaar dat men de oude toren gebruikte tot de voltooiing van de bouw van de gotische westbouw, met een nieuwe toren.

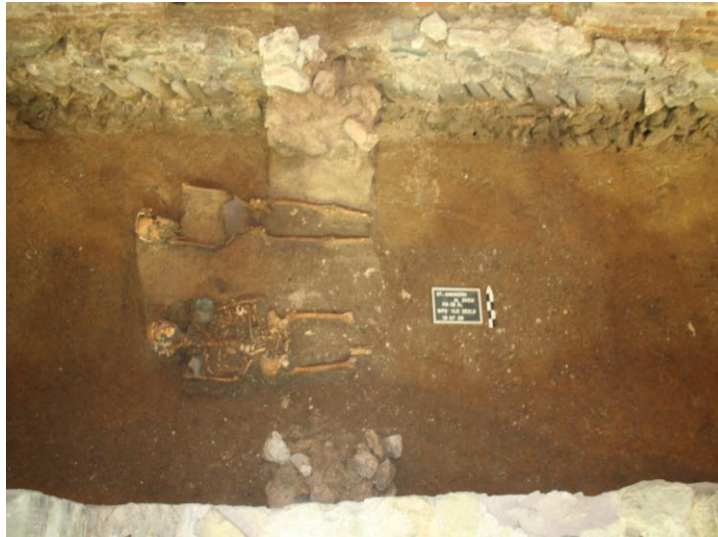
Er zijn in de Sint-Annakerk verschillende begravingsvormen te onderscheiden. De oudste begravingen bevinden zich in de Noordelijke beuk van de kerk, met uitzondering van de sarcofagen. Het betreft 1 graf met een dubbele begraving, waarbij de doden enkel ingewikkeld werden in een lijkwade en begraven werden in volle grond. Er werden geen resten aangetroffen van een houten kist of nagels. De ligging van de ledematen bevestigt ook het feit dat het om een begraving gaat zonder lijk-kist.

Zoals gebruikelijk in de middeleeuwen treffen we geen graf-giften aan. Verder zijn beide skeletten met de voeten naar het oosten georiënteerd, om zo hun verlosser bij diens komst onmiddellijk te kunnen zien.

Op één lijk werd een leistein op de onderbuik aangetroffen en op het tweede lijk werden twee stukjes leistein op de schouders gevonden.

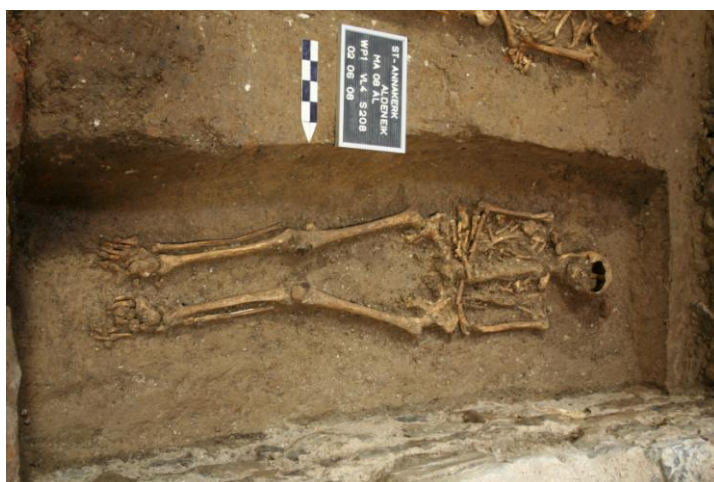
Het overgrote deel van de begravingen in de kerk kan men in de categorie kistgraven onderbrengen. De houding van de skeletten is aangepast aan de kleine houten kisten. Van de kisten zijn bij sommige graven sporadisch resten van het hout aangetroffen, maar ook nagels.

De kistbegravingen situeren zich hoofdzakelijk in de hoofdbeuk van de kerk.

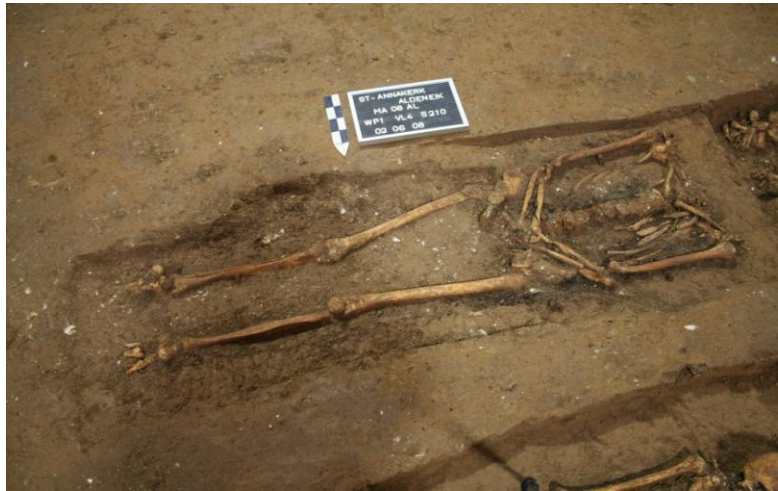
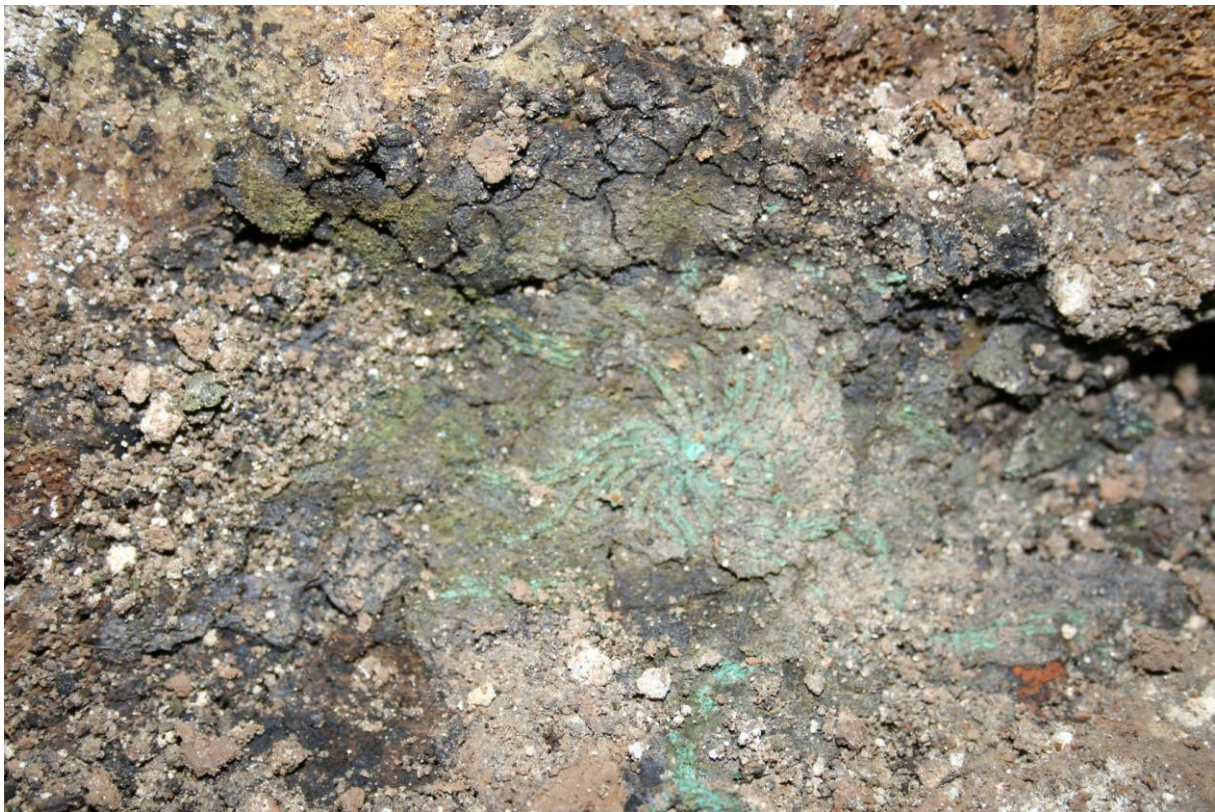
Zoals bepaald volgens de Christelijke leer werden er geen bijgiften meegegeven met de doden. Toch is er 1 graf (S210) aangetroffen in de middenbeuk waar er een bronzen mantelspeld werd gevonden ter hoogte van de borst. Vermoedelijk is dit per ongeluk meegegeven aan de dode. De bewaringstoestand van deze bronzen speld is echter zeer onstabiel.

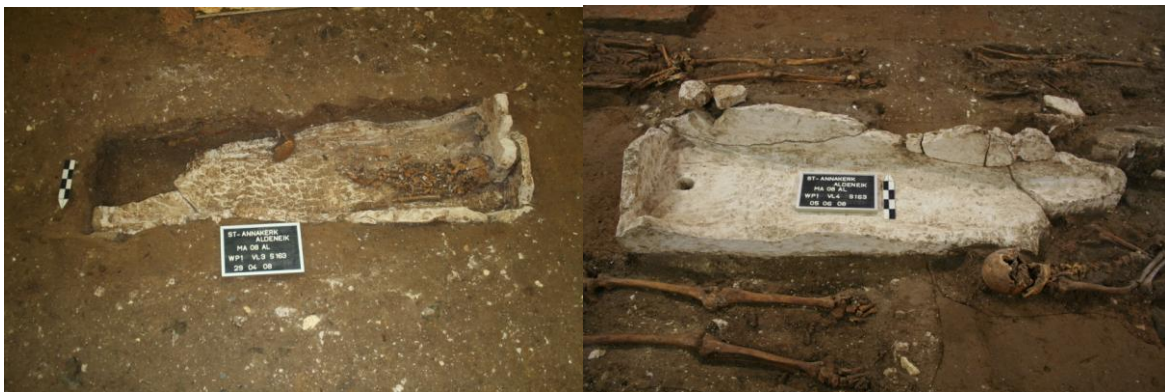
Vooreerst kan ik het licht werpen op een prachtige sarcofaag vervaardigd uit een witte, krijtachtige steen, die in het centrum van de middenbeuk werd gevonden. De sarcofaag heeft een trapeziumvormige aflijning en de afmetingen zijn vergelijkbaar met andere sarcofagen in de Benelux. Het deksel van de sarcofaag is niet bewaard gebleven.

Er zijn lichte sporen zichtbaar van een polka (4cm) op de bodem en de zijkanten van de sarcofaag. Het is duidelijk zichtbaar dat de steenkapper van de voet van de sarcofaag naar het hoofd gewerkt heeft en aan het hoofd heeft hij in twee richtingen gewerkt.

De sarcofaag was echter zwaar beschadigd en er lag een kind in begraven. Dit alleen al was een teken aan de wand dat de sarcofaag mogelijk verplaatst en herbruikt werd voor de begraving van een kind. Ook het deksel van de sarcofaag ontbrak. Het oorspronkelijke lichaam dat in de kist begraven is in de 7<sup>e</sup>-8<sup>e</sup> eeuw was echter niet meer aanwezig.

Een extra aanwijzing voor het hergebruik en de mogelijke verplaatsing van de sarcofaag is dat ze het hoofdeinde van een gemetselde tombe uit maaskeien doorsnijdt, die duidelijk jonger van oorsprong is.

De witte sarcofaag bevat aan de hoofdzijde een gat, dat gebruikt werd om het hoofdvocht van de dode uit de kist te laten lopen.

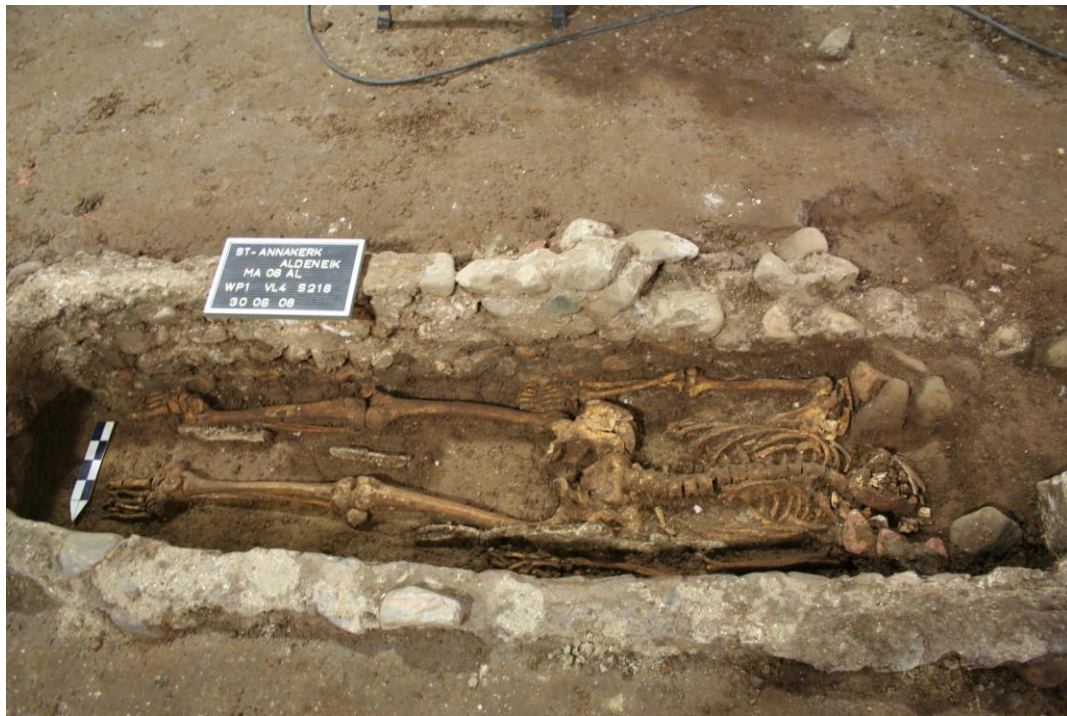
Verder is er in de Sint-Annakerk een gemetseld graf aangetroffen, dat zoals eerder vermeld verstoord werd door de herbruikte witte sarcofaag. Dit soort graven waren voorbestemd voor de belangrijkere personen en waren meestal voorbehouden voor 1 persoon. De graven werden meestal afgedekt met een houten plank of stenen, deze ontbreken in deze context.

Deze vorm van begraving wordt meestal gedateerd in de 9<sup>e</sup>-10<sup>e</sup> eeuw. Het was gebruikelijk om het hoofd van de dode vast te leggen met stenen, om zo te voorkomen dat het hoofd weglolde.

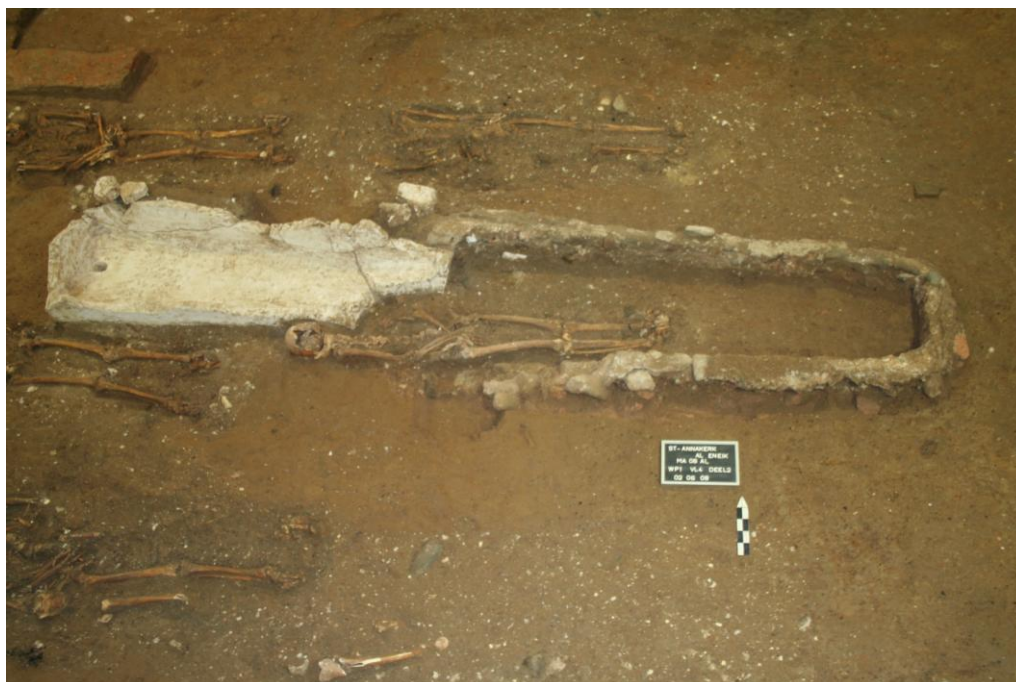
In een latere fase is de bovenzijde van dit graf twee keer verstoord, op de eerste plaats door de herbruikte sarcofaag en anderzijds door een kistbegraaving. Chronologisch kan men dus stellen dat het stenen graf in de 9<sup>e</sup>-10<sup>e</sup> eeuw voltooid werd, vervolgens de sarcofaag herbruikt werd en het stenen graf verstoorde. En tot slot beschadigde men het stenen graf en de sarcofaag door de bijplaatsing van een kistbegraaving aan de zuidzijde van het graf.

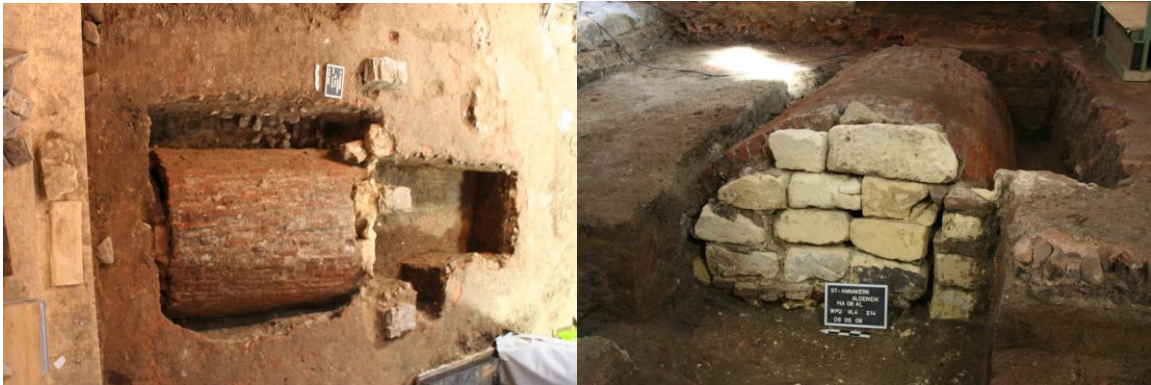
Tot slot kunnen we nog een verwijzing maken naar het grote graf met een gemetseld tongewelf. Het graf bevond zich onder het koor en werd aan de voor- en achterzijde afgewerkt met mergelblokken. Dit graf werd minimaal 1 keer heropend. Men kan duidelijk waarnemen dat de grafcontext verstoord is. Door de vaststelling van een hardnekkige schimmel op de botten, werd er besloten om dit graf niet te openen.

In de archieven werden er drie belangrijke priesters vermeld, die in de 17<sup>e</sup> eeuw in het koor begraven werden, nadat het kapittel in 1571 naar Maaseik verhuisde. Aan de evangeliezijde werd in 1733 pastoor Martinus Augustinus begraven, aan de epistelzijde werd in 1675 pastoor Johannes Bartholomeus Vincken begraven en in het midden van het koor werd in 1676 pastoor Leonardus van Erp begraven. Mogelijk is de laatst genoemde begraven in het graf met het tongewelf.
