## BUILDING NV

### Restauratiewerken aan de Sint Annakerk Fase2: Restauratie aan het interieur

Fotoreportage der werken

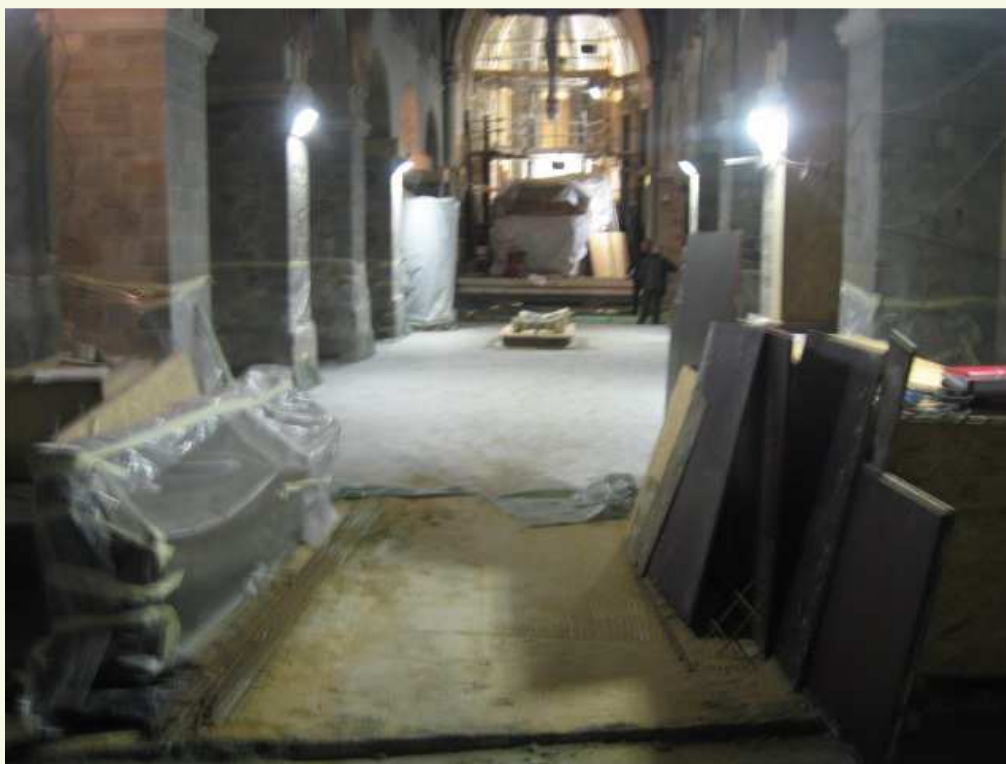
Nieuwe betonnen vloerplaat

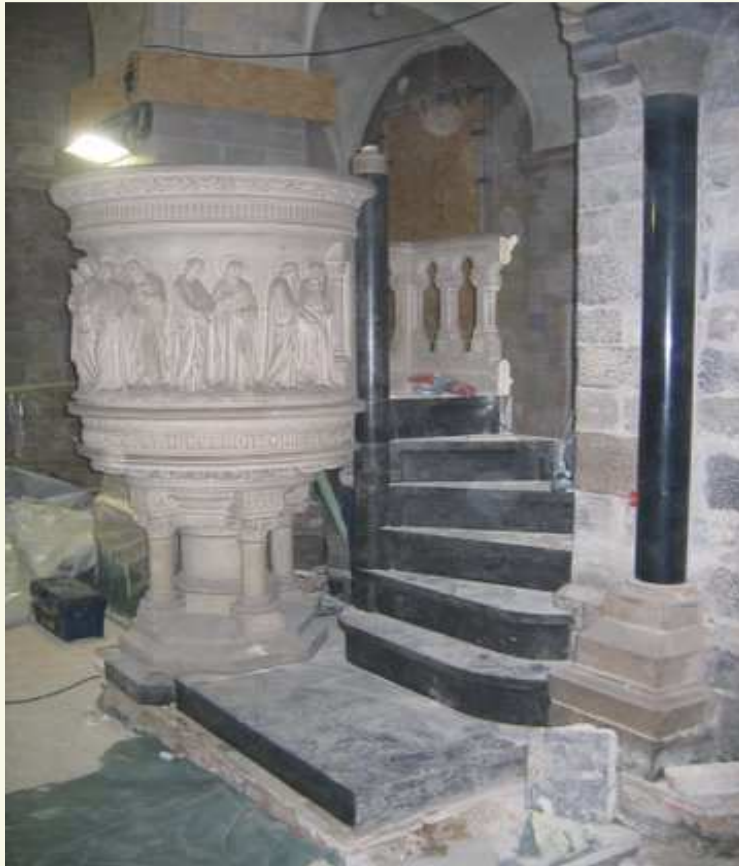
Preekstoel te demonteren en verplaatsen

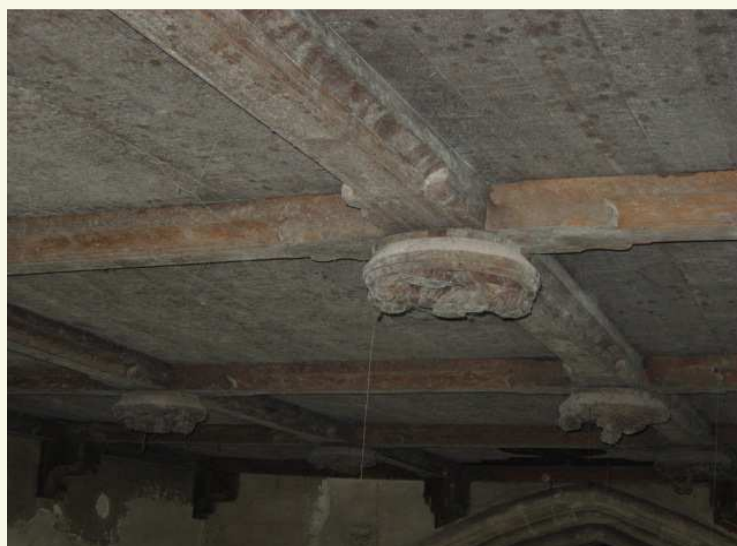
Plaatsen hoofdlijnen verwarming en elektriciteit

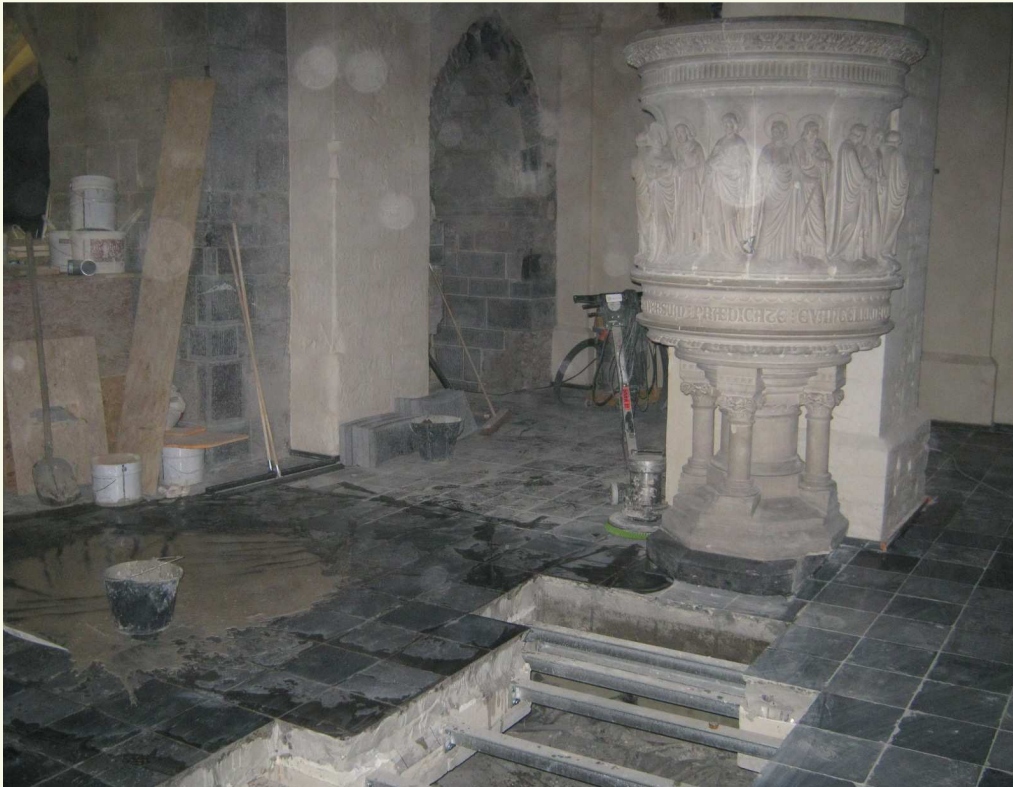
Teruggeplaatste vloeren zijbeuken

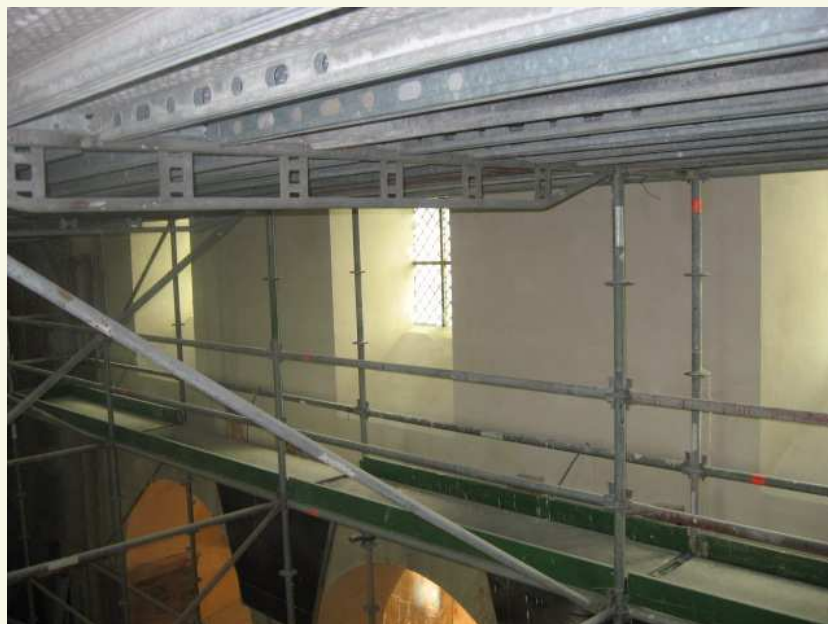
Werken in twee fases, geschilderde wanden, hersteld plafond  
De stelling verzet naar het volgende deel

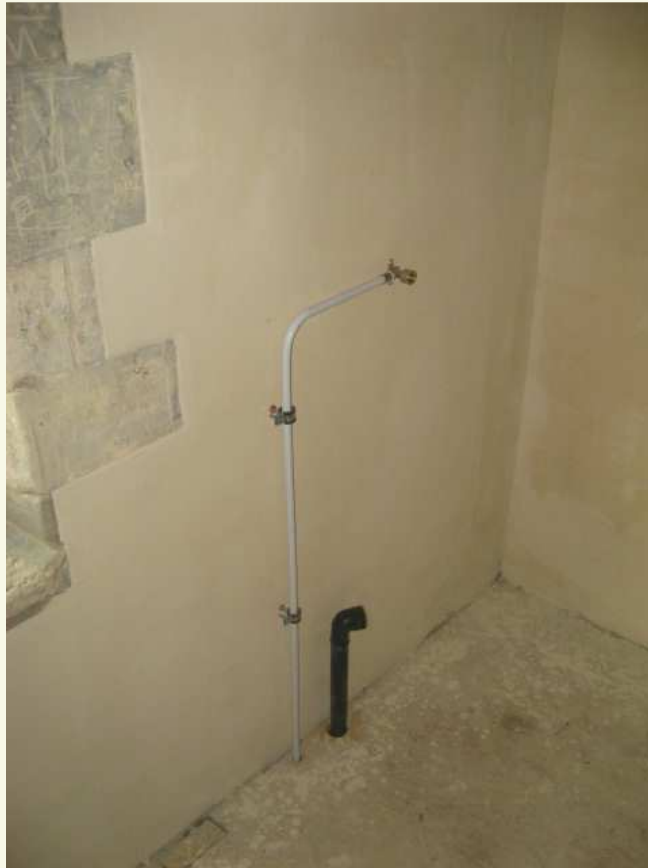
Voorzichtig herstellen van het pleisterwerk rond de bestaande muursjablonen

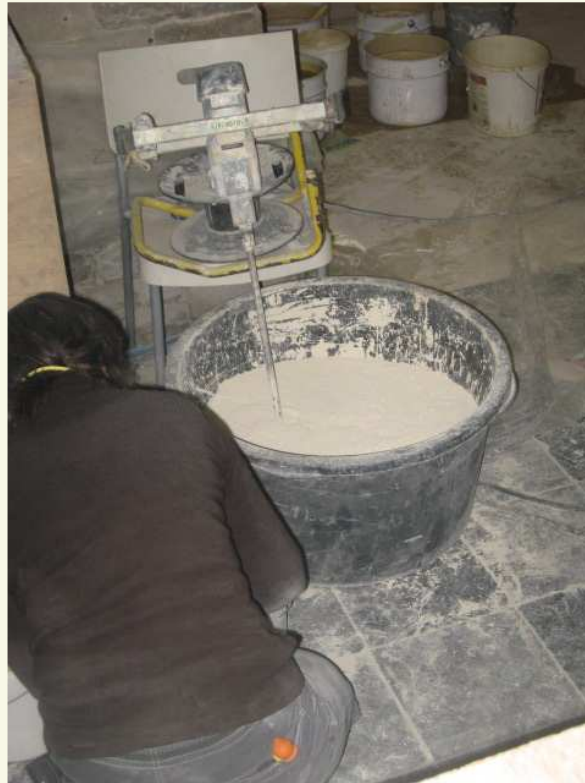
Herstellen en fixeren pleisterwerk , herstellen sjablonen schildering
