Restauratierapport van stenen grafkist 1  
afkomstig uit de St. Annakerk te Aldeneik

RAM 2010-1

## Omschrijving van de stenen grafkist uit de St. Annakerk te Aldeneik

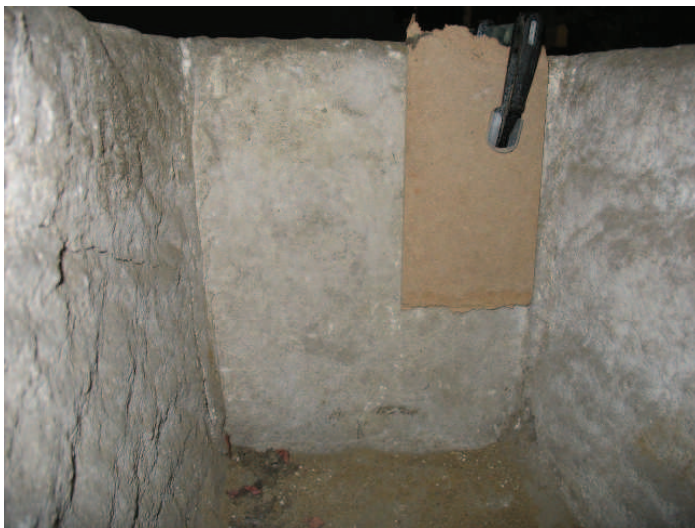
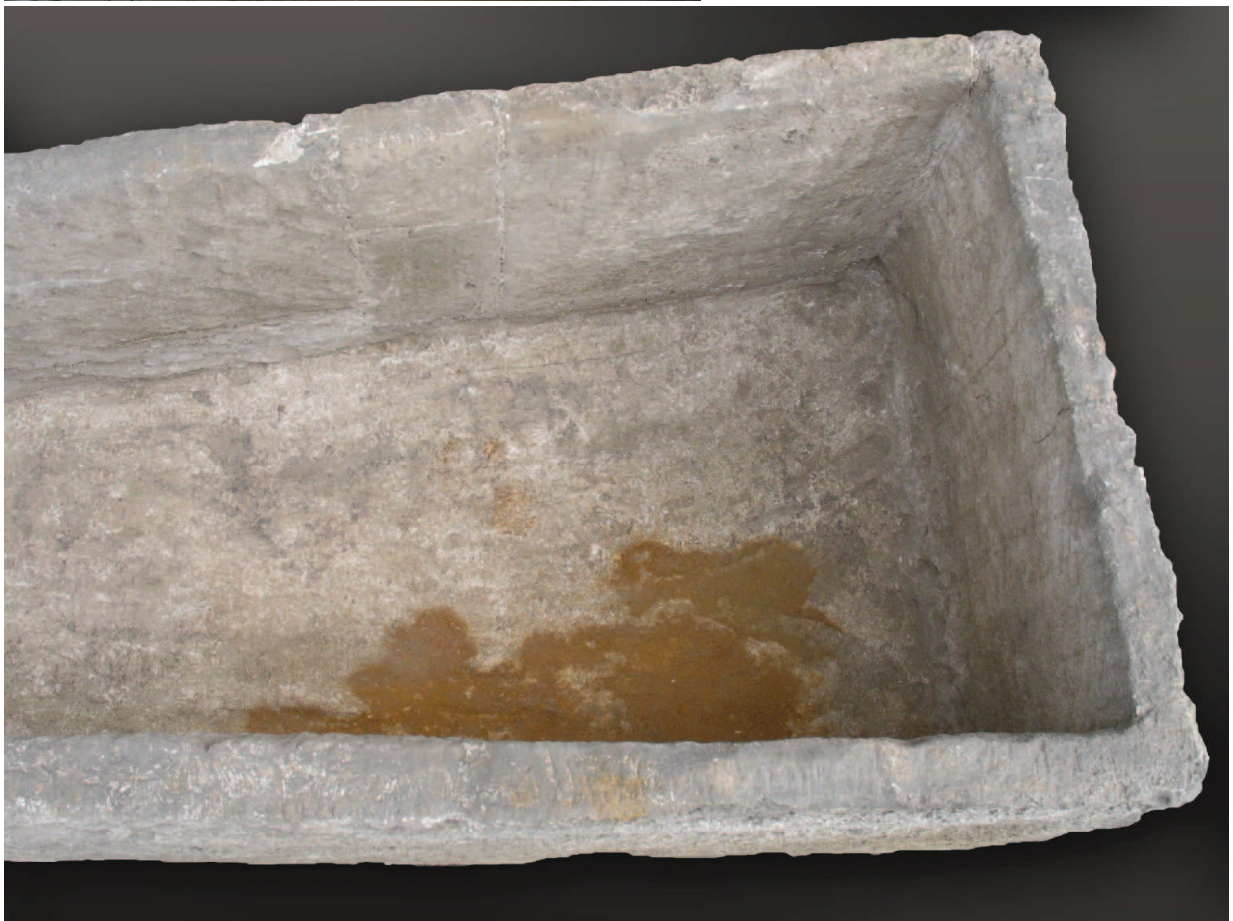
Aan het hoofdeinde is aan de binnenzijde van de grafkist een grote verkleuring van ijzeroxide aanwezig. Deze is zeer waarschijnlijk ontstaan door een ijzeren object dat zich oorspronkelijk in de grafkist bevond. Het ijzeroxide is in de steen ingedrongen en kan niet meer verwijderd worden. Aan de buitenzijde van de grafkist zijn meerdere recente beschadigingen aanwezig. Het betreft krassen in het oppervlak en op enkele plaatsen zijn stukjes uit de hoeken gebroken.

Ook de bovenrand van de grafkist laat breuken en recente beschadigingen zien.
