# ALDENEIK ST.-ANNAKERK

VERSLAG RESTAURATIE  
MEUBILAIR EN BEELDEN

PROFIEL cvba  
2010

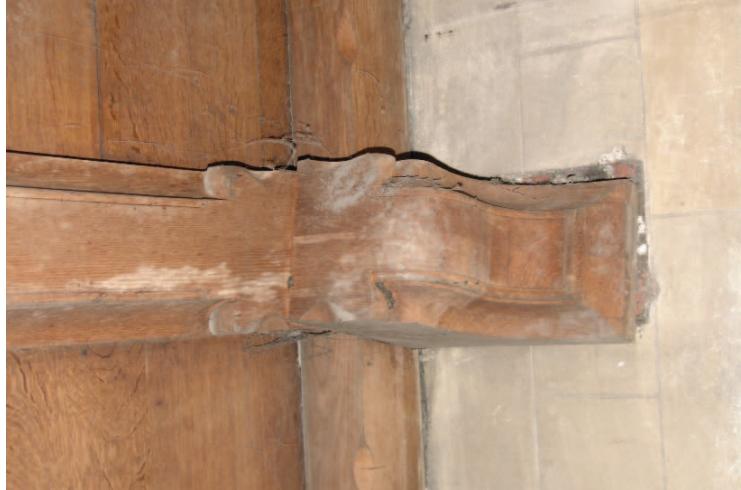
Verzakte en verschoven delen.

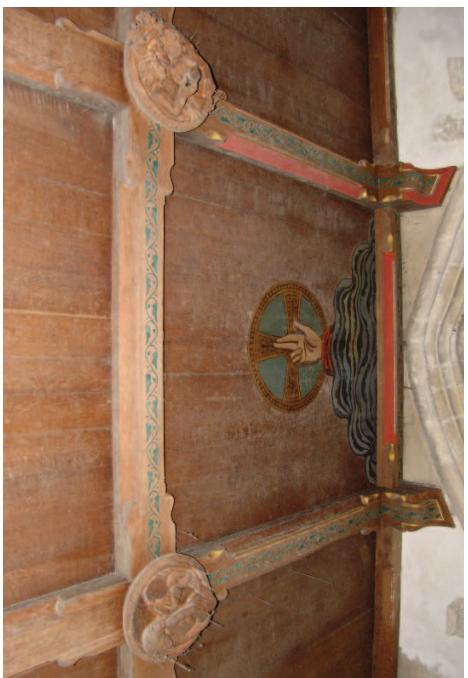
Vervuiling.

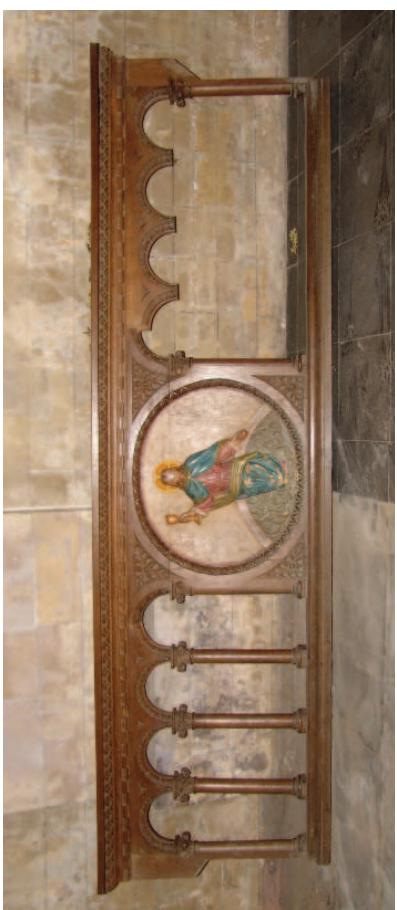
De communibank (zijbeuk links) voor de behandeling.

Een algemene reiniging van het hout met white spirit.

Het lijstwerk werd gedeeltelijk gedemonteerd zodat de ontbrekende zuilen terug op hun plaats gebracht werden. Dit bracht de regel terug op zijn plaats, deze werd vervijmd evenals de resterende lijsten profielwerk zodanig dat alles terug op een gelijk niveau staat. Aan het lijstwerk werd mechanisch bevestigd.

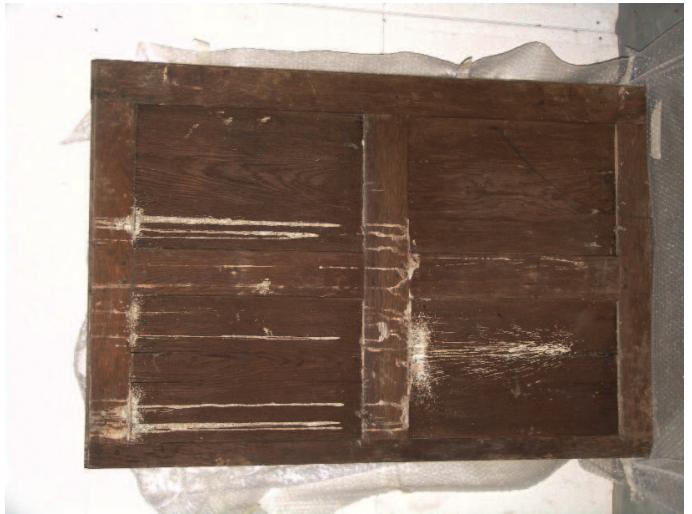
Achterzijde deur reliekenkast in het koor (briefpo-  
nelen)

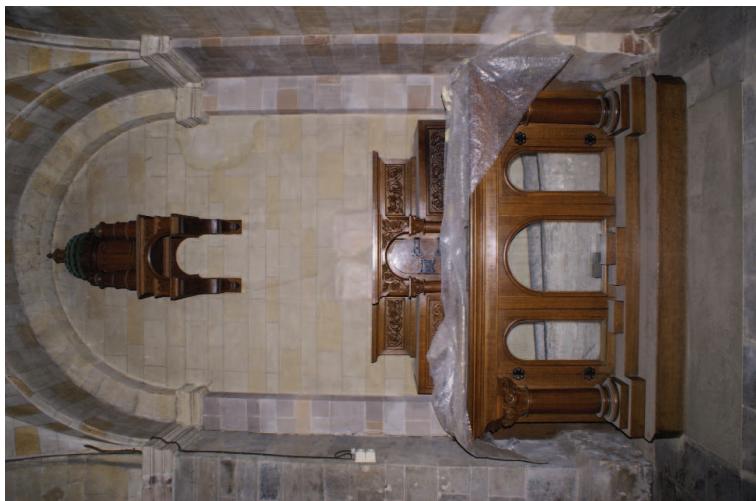
Zijaltaar (zijbeuk rechts)

Een algemene reiniging van het hout met white spirit.

Er werden nadien een beschermlaag aangebracht, een microkristallijne was. Na droging werd deze opgewrijven totdat een lichte

glans bekomen werd. Het schamierwerk werd gecontroleerd en hersteld indien nodig.

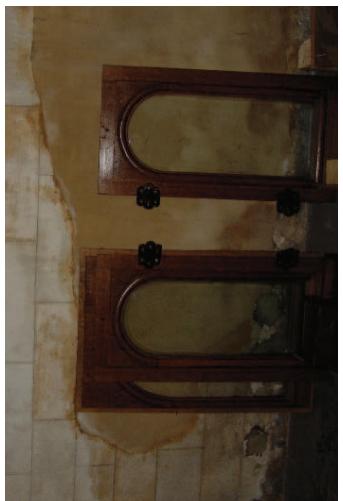
Deurtjes zijaltaar (zijbeuk rechts)

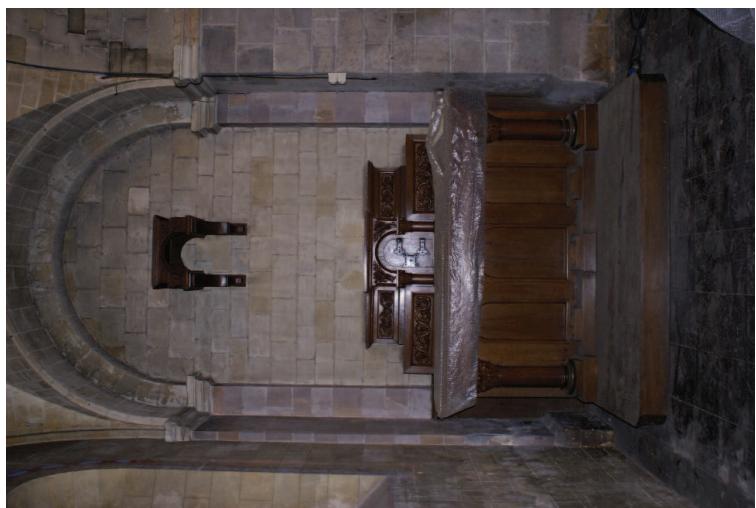
Zijaltaar (zijbeuk links)

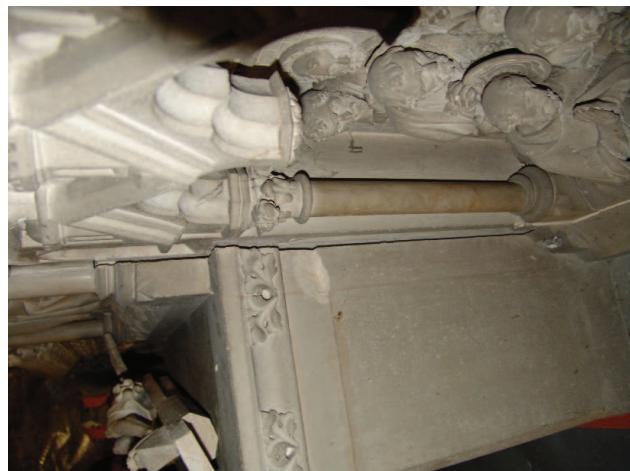
Constructieve verschuivingen van de stenen onderdelen.

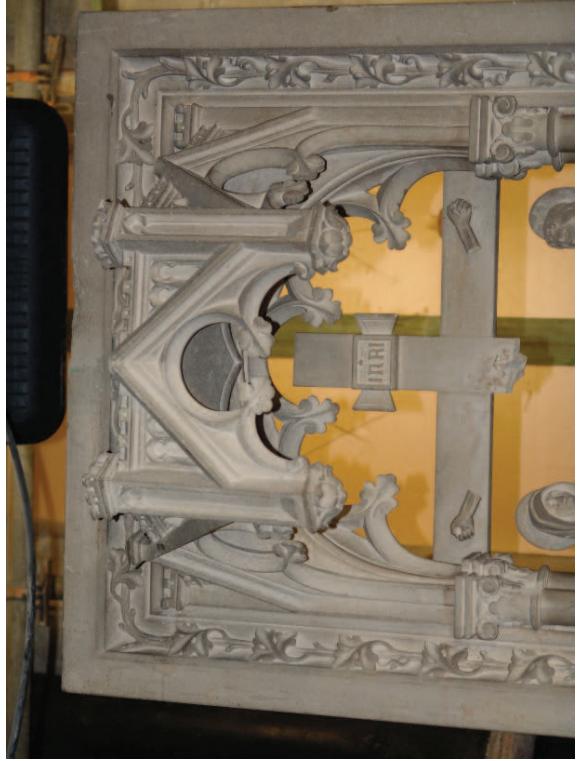
De linkerhelft is gereinigd (hoofaltaar)

- **Het hoofaltaar** werd gereinigd met een kruimelspons. De resten kaarsvet werden met white spirit verwijderd. **De afgebroken delen** ... Vor het invullen van de lacunes werd een mortel op basis van vette kalk en zand gebruikt. De invullingen werden op kleur gebracht met gouache.

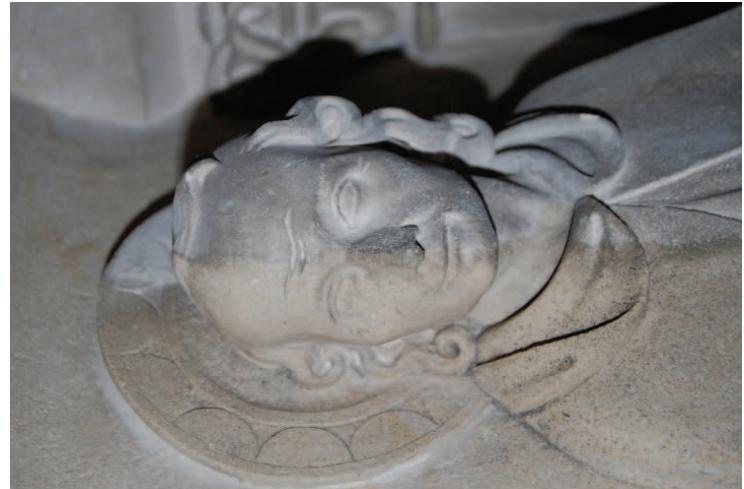
De linkerhelft is gereinigd (preekstoel)

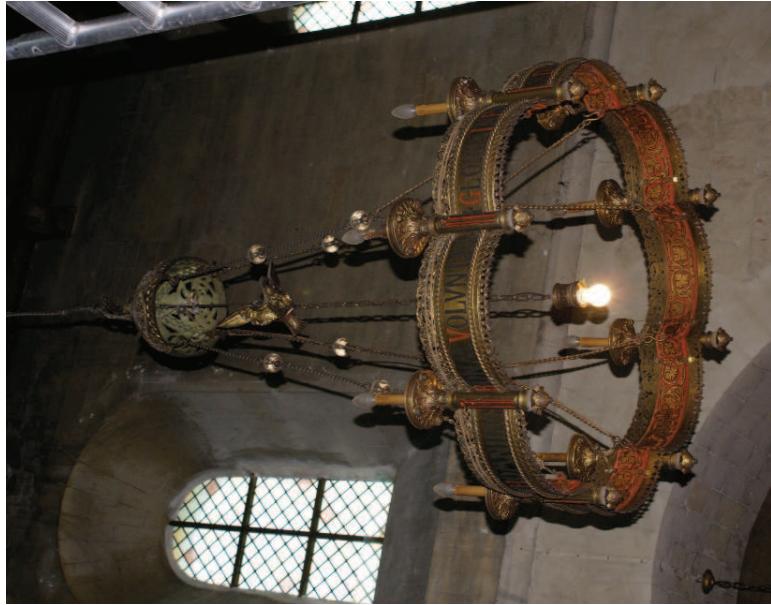
Deurtje voor plaksteen (tijdens de behandeling).

- Kroonluchter:
- Deurtje: een mengsel van alcohol en water (50/50)
