## BUILDING NV

### Restauratiewerken aan de Sint Annakerk Fase2: Restauratie aan het interieur

Fotoreportage der werken

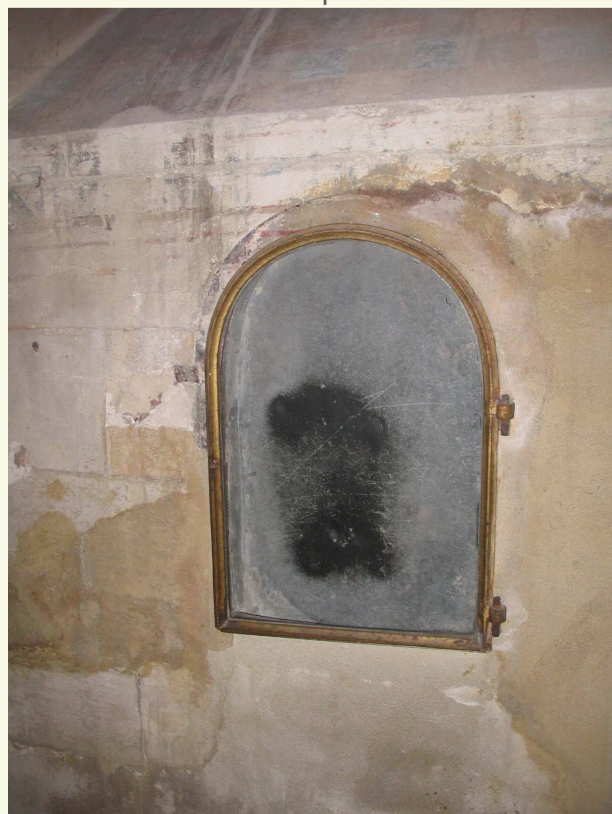
Te herstellen pleisterwerk

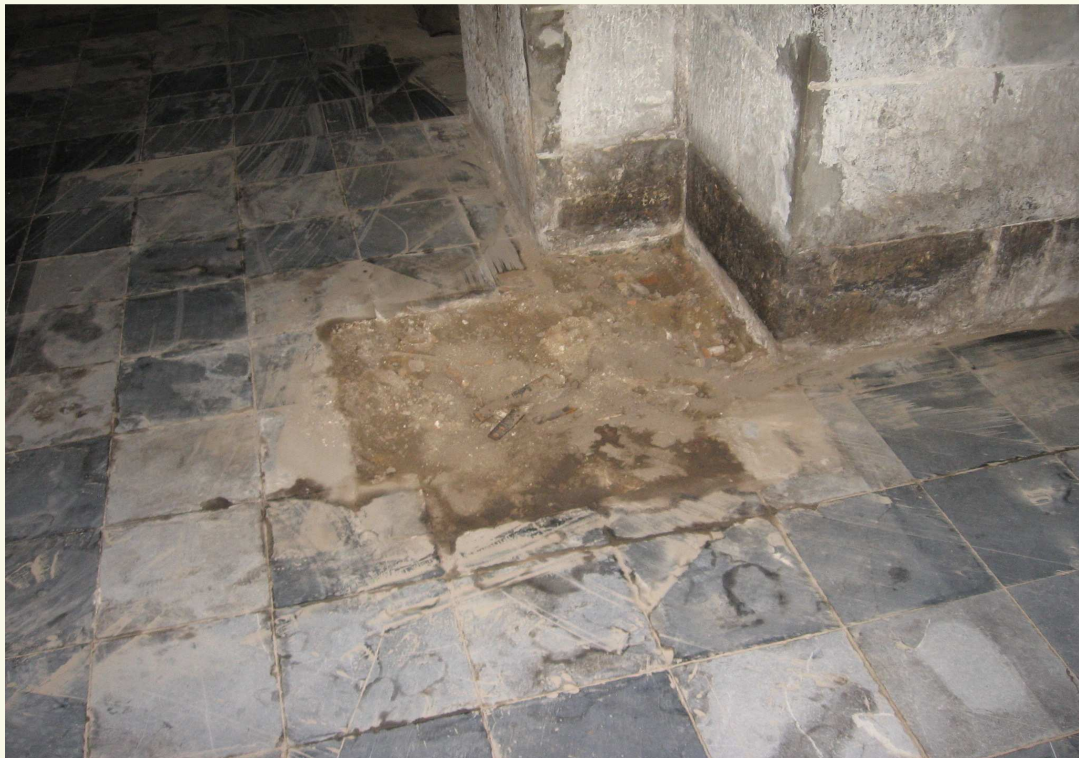
Demontage vloertegels, sorteren per nummer en plaats

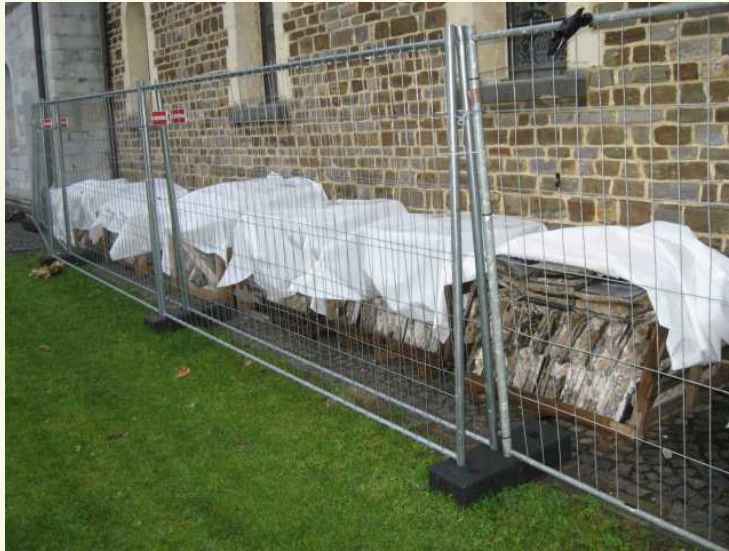
Stockage en afscherming

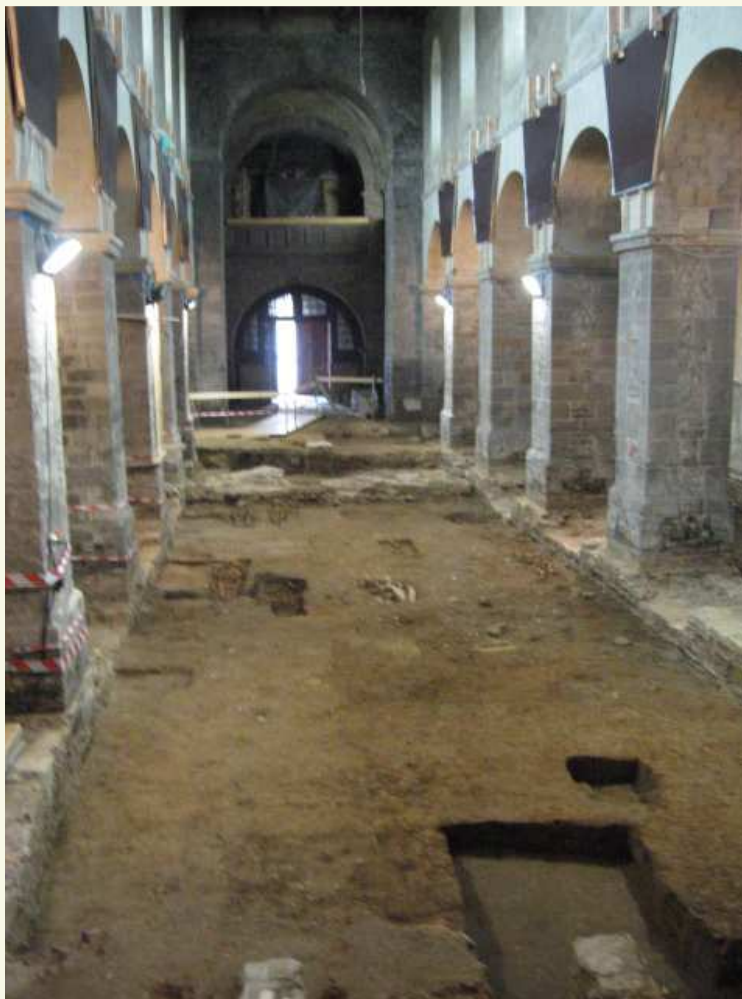
Archeologische onderzoeken

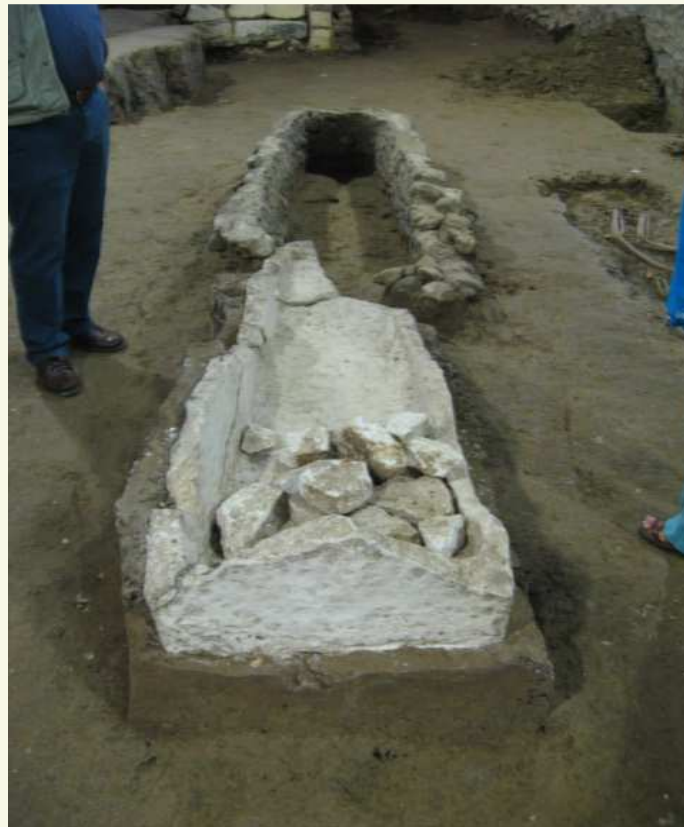
Onderzoeken van begraafplaatsen

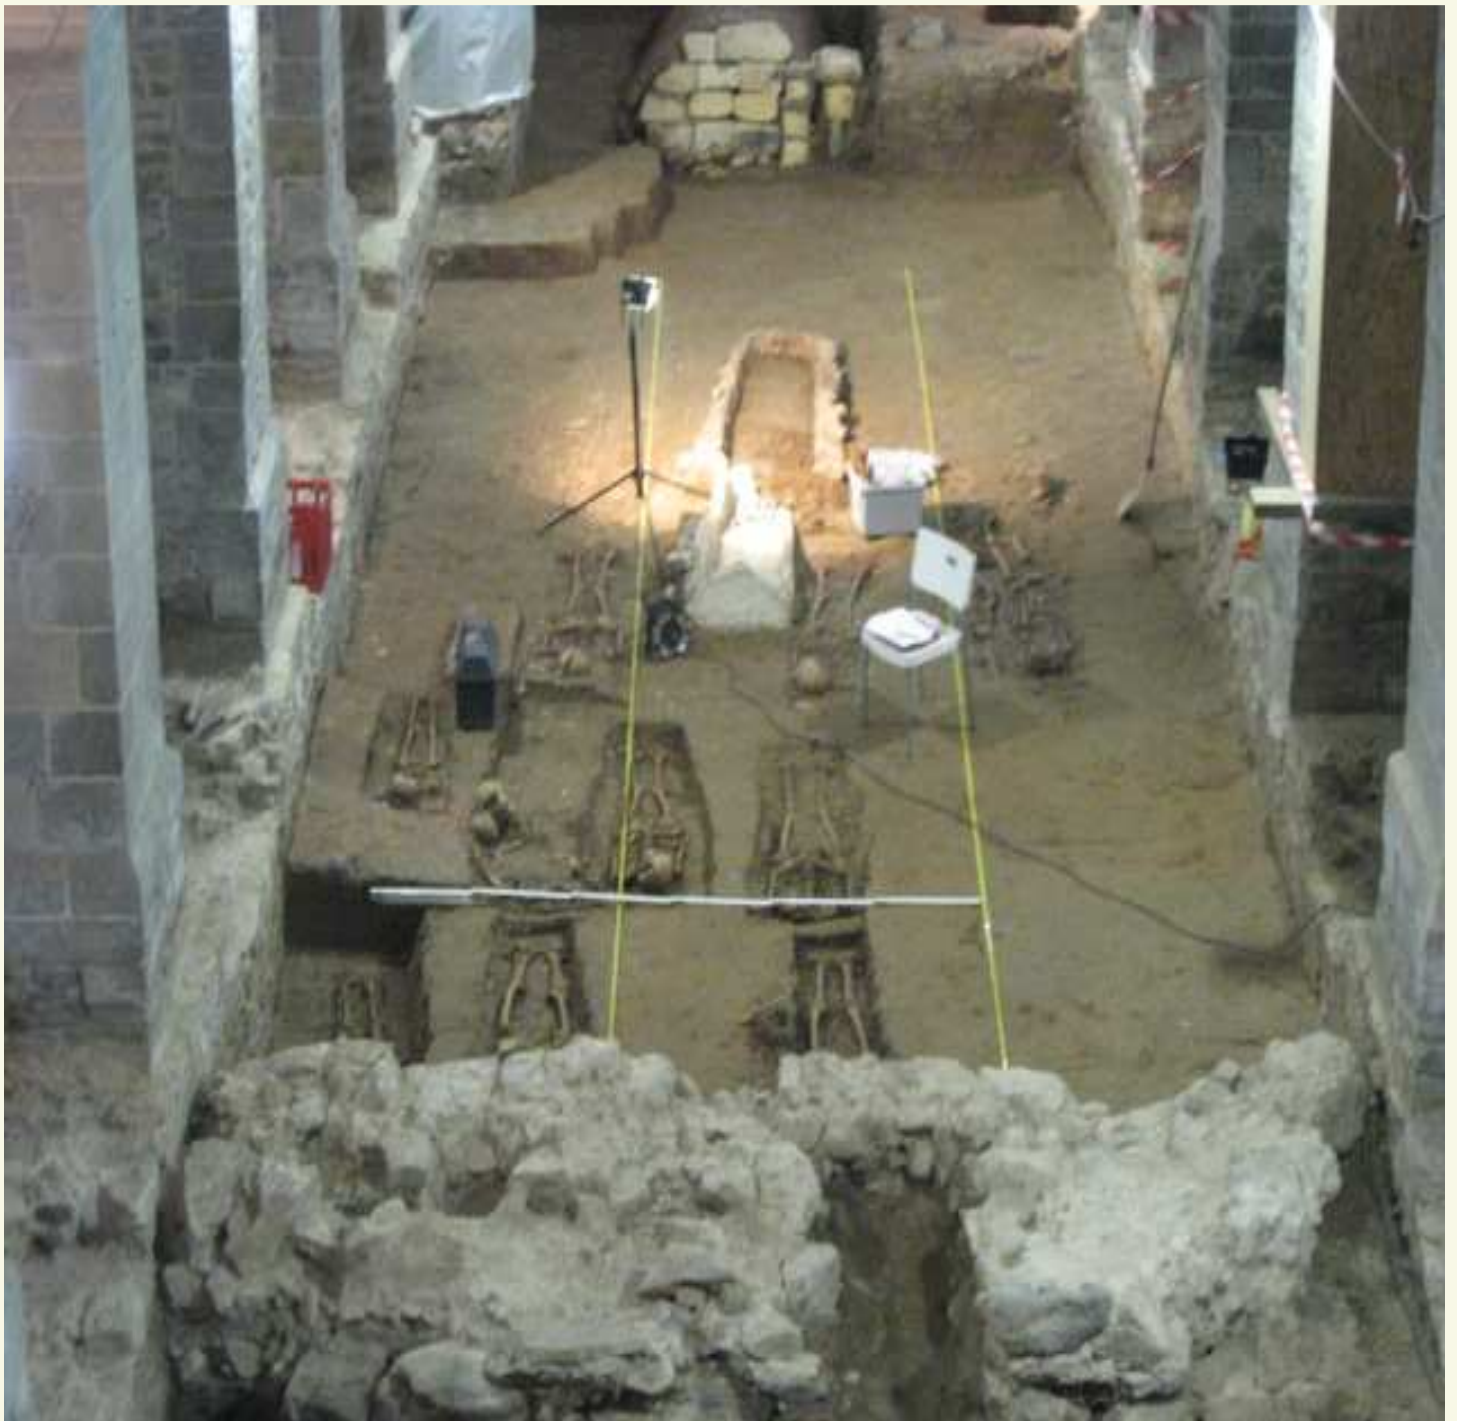
Algemeen beeld van de opgravingswerken

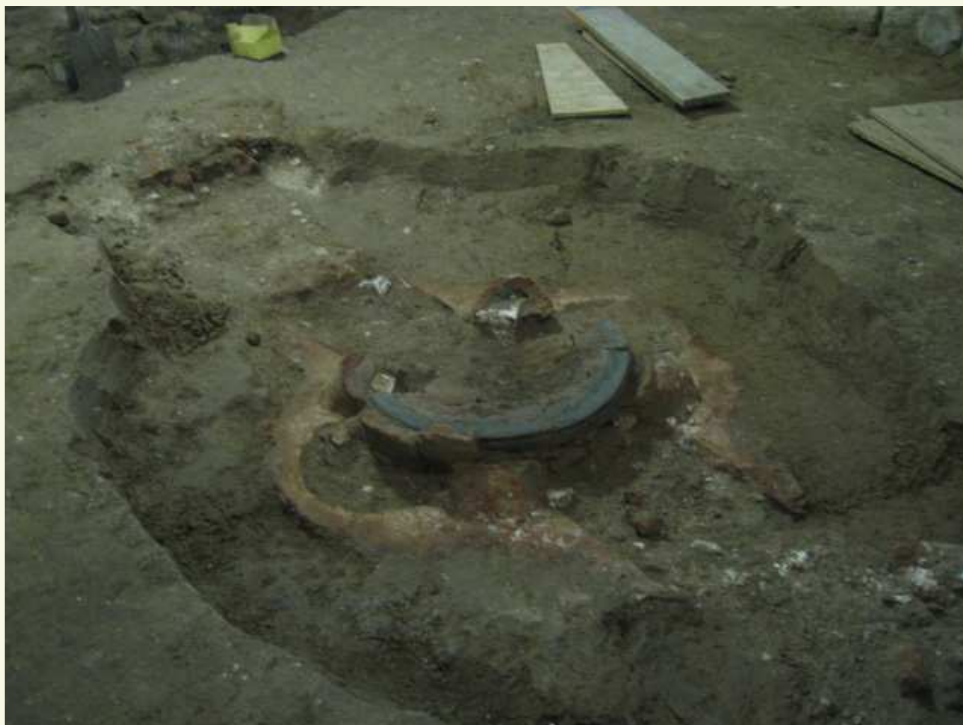
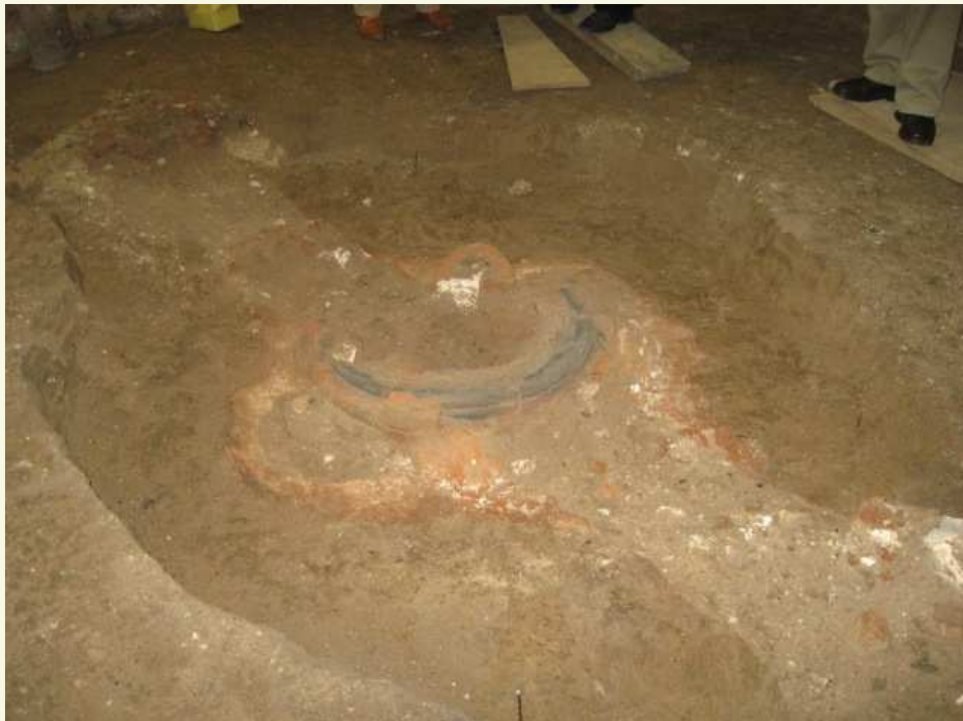
Opgraving klokkenoven

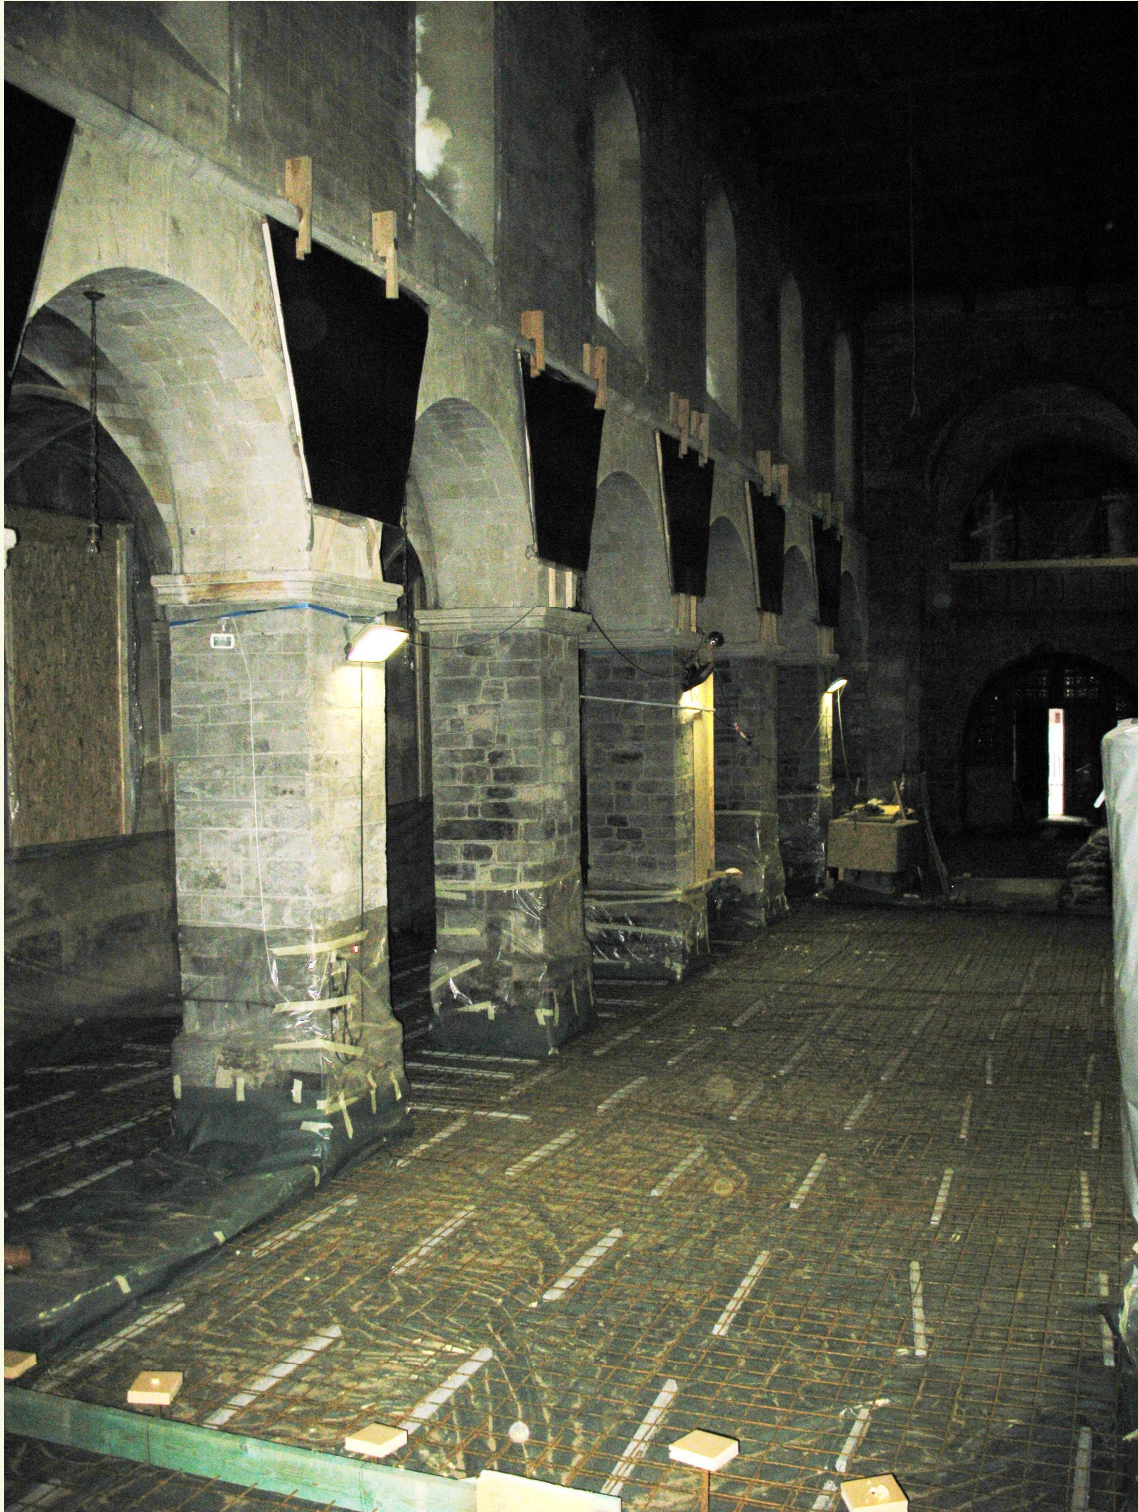
Plaatsen van wapening en afstandshouders

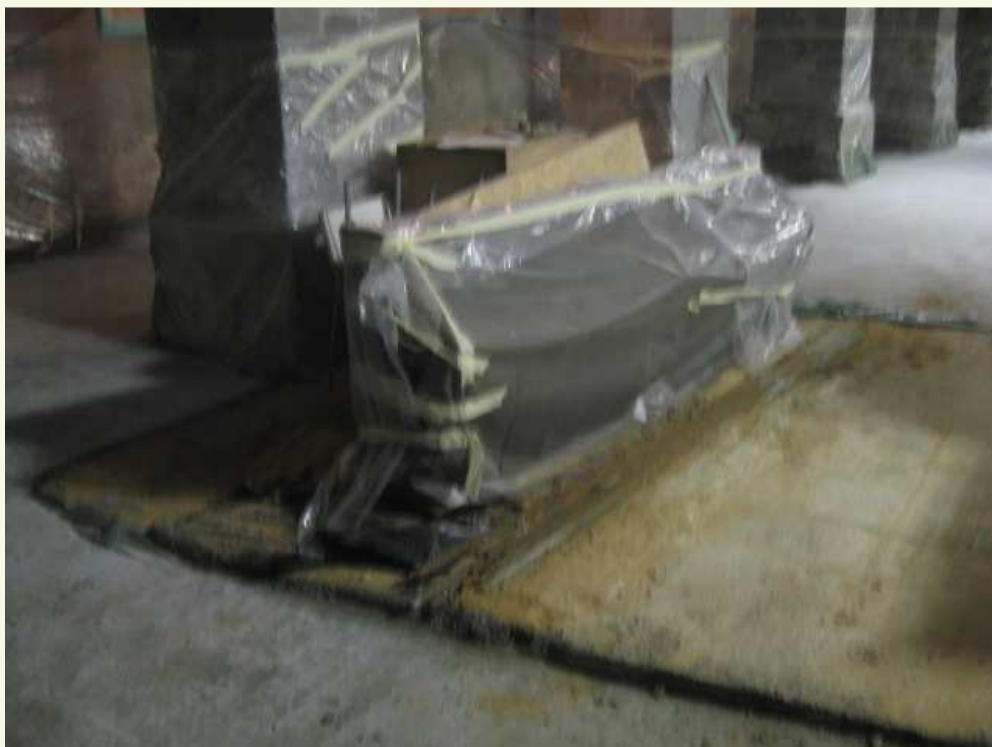
Nieuwe betonnen vloerplaat

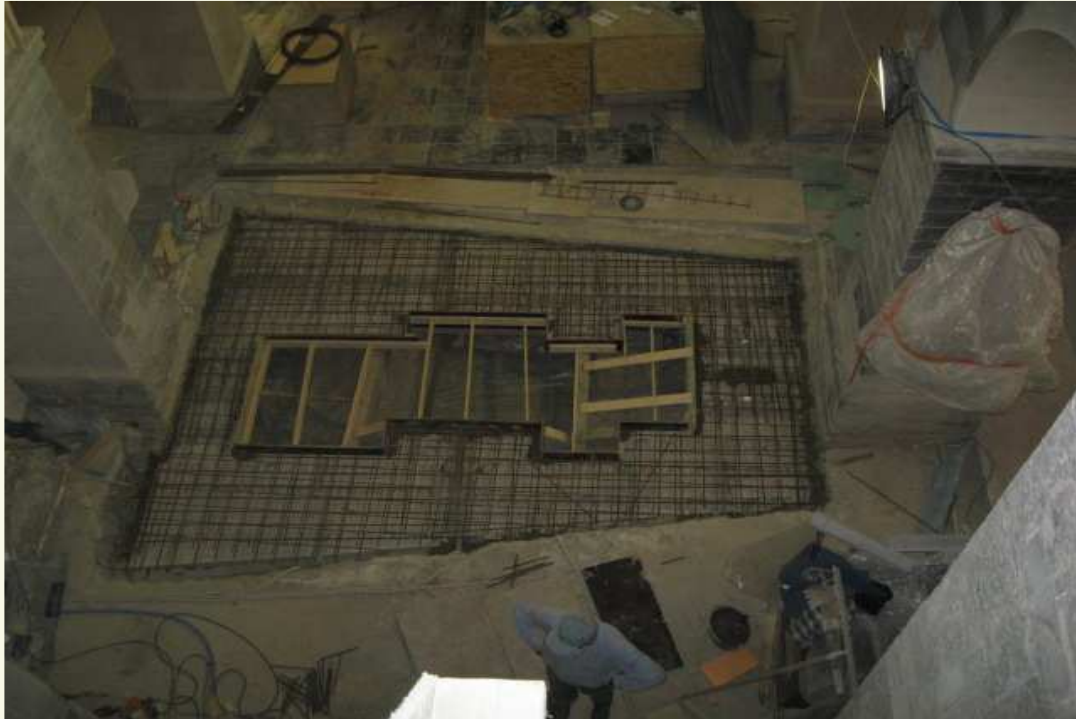
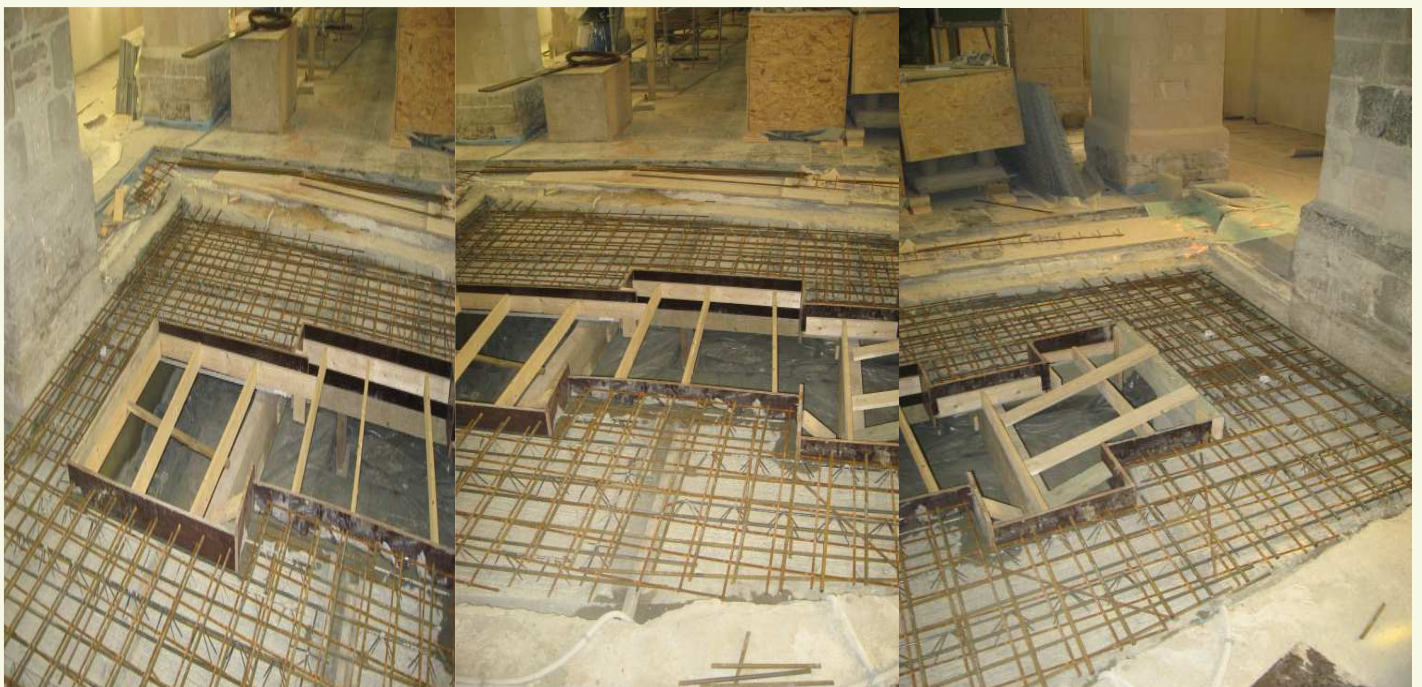
Betonconstructie voor de klokkenoven

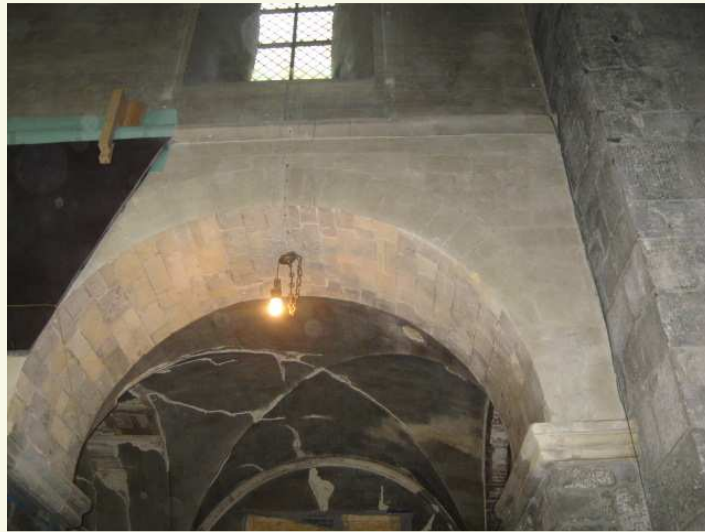
Plamuren en herstellen gewelven

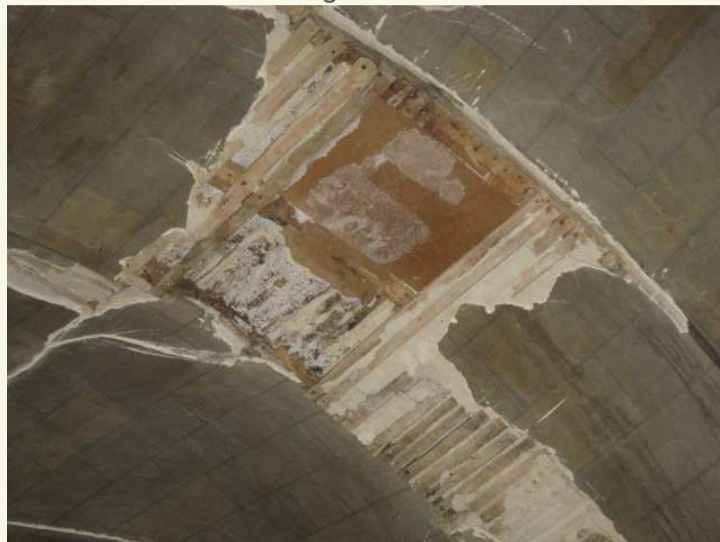
Herstellingen met stukanet

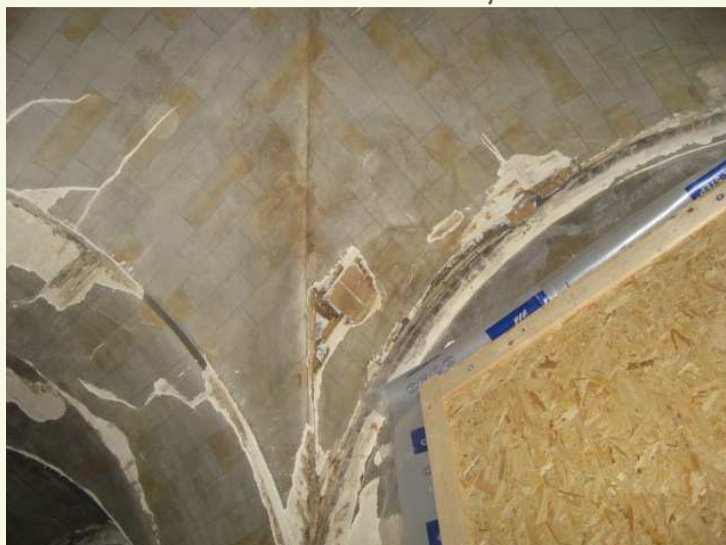
Herstel van hoeken en lijsten

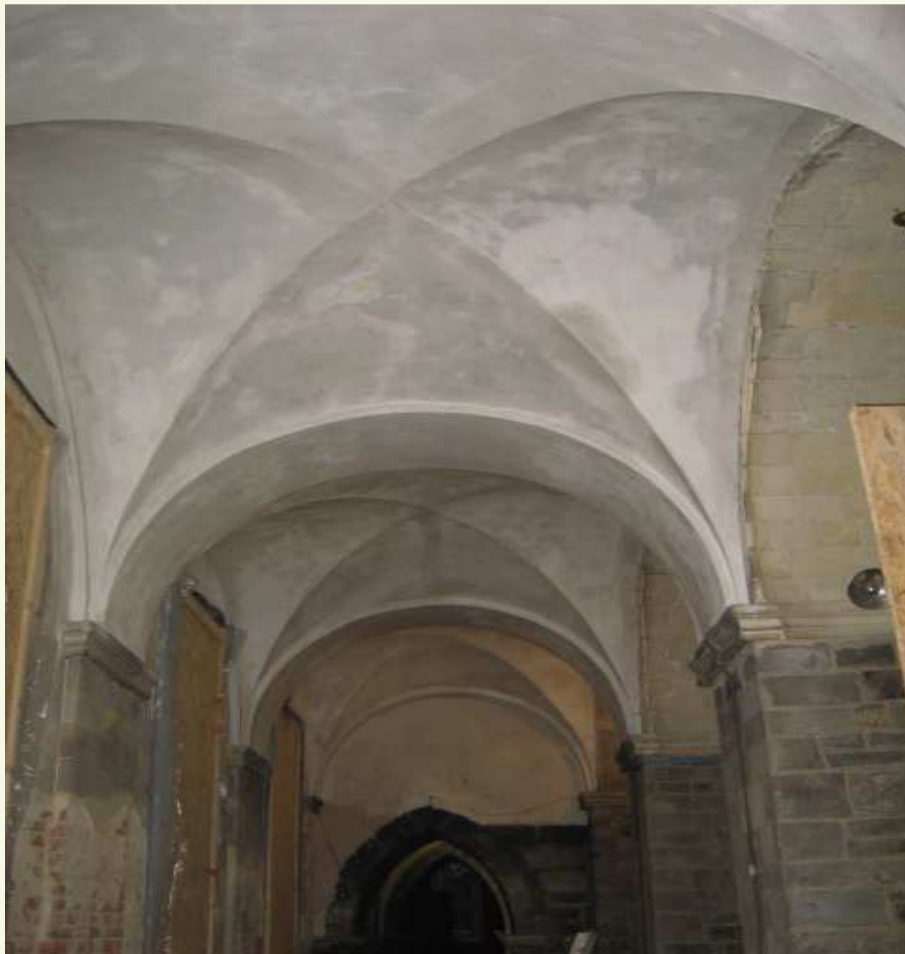
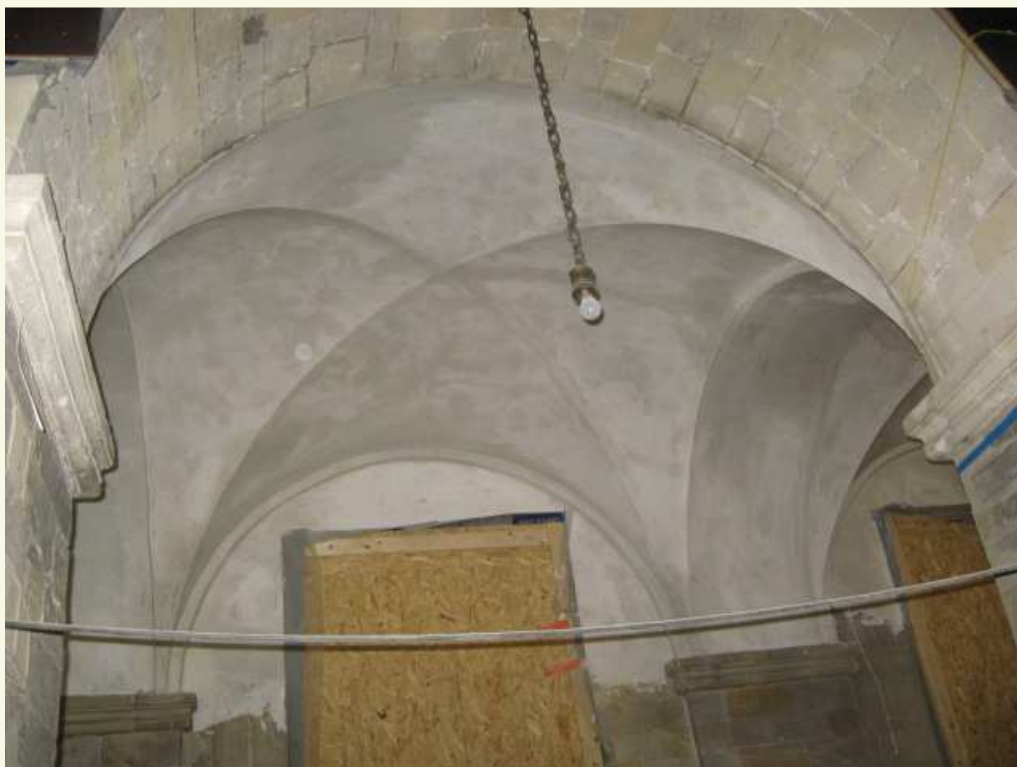
Proefvlakken muurbepoistering grondlaag

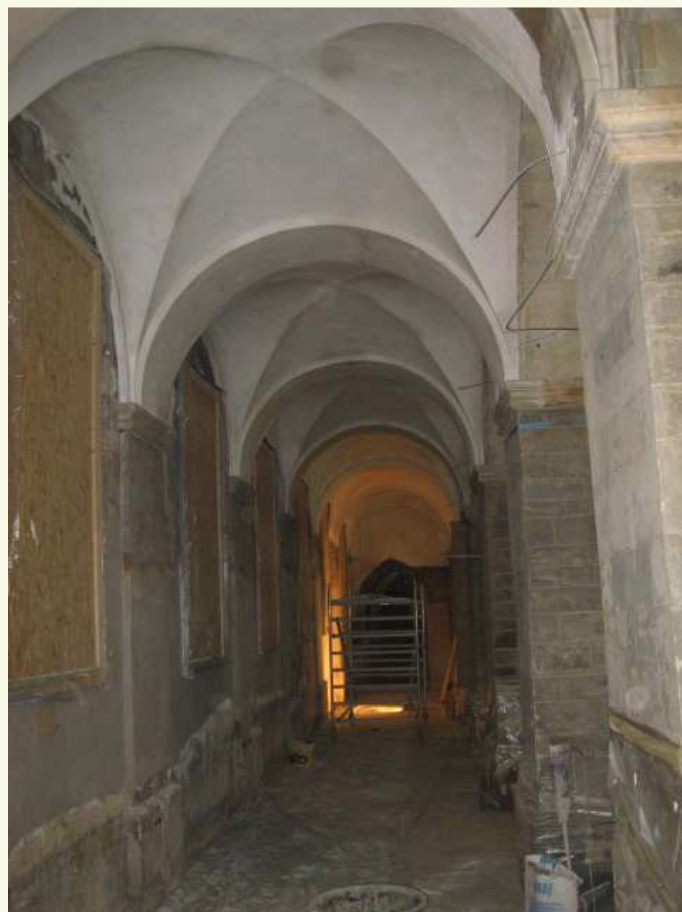
Pleisteren muren en plafonds

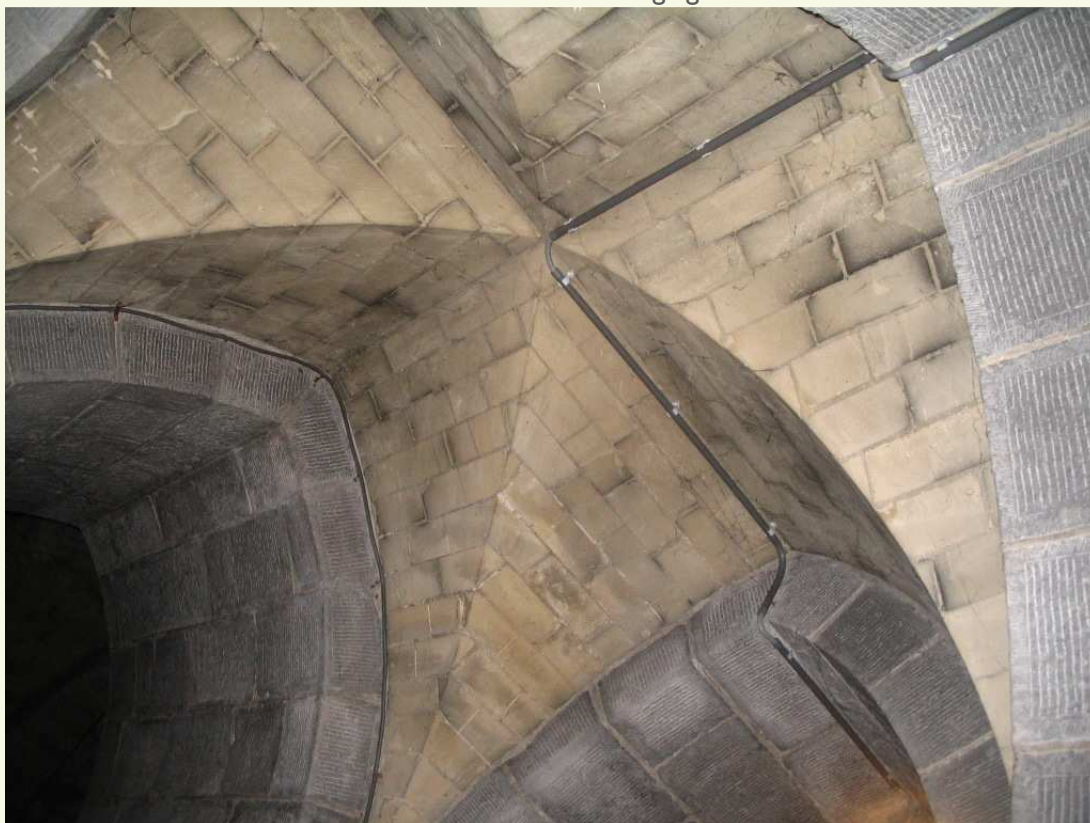
Gewelf voor de reiniging

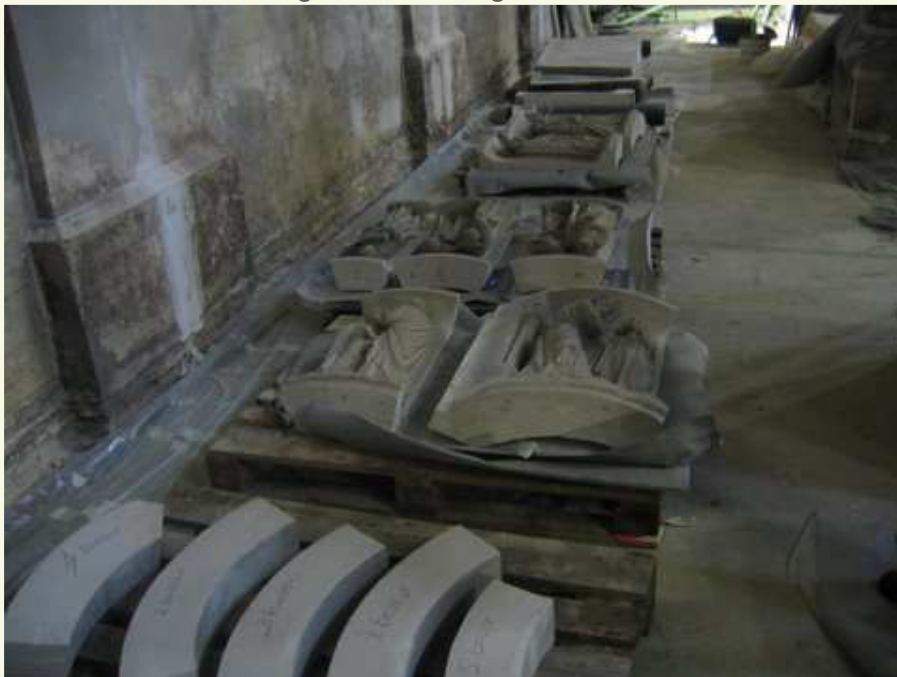
Stockage en nummering van de stukken

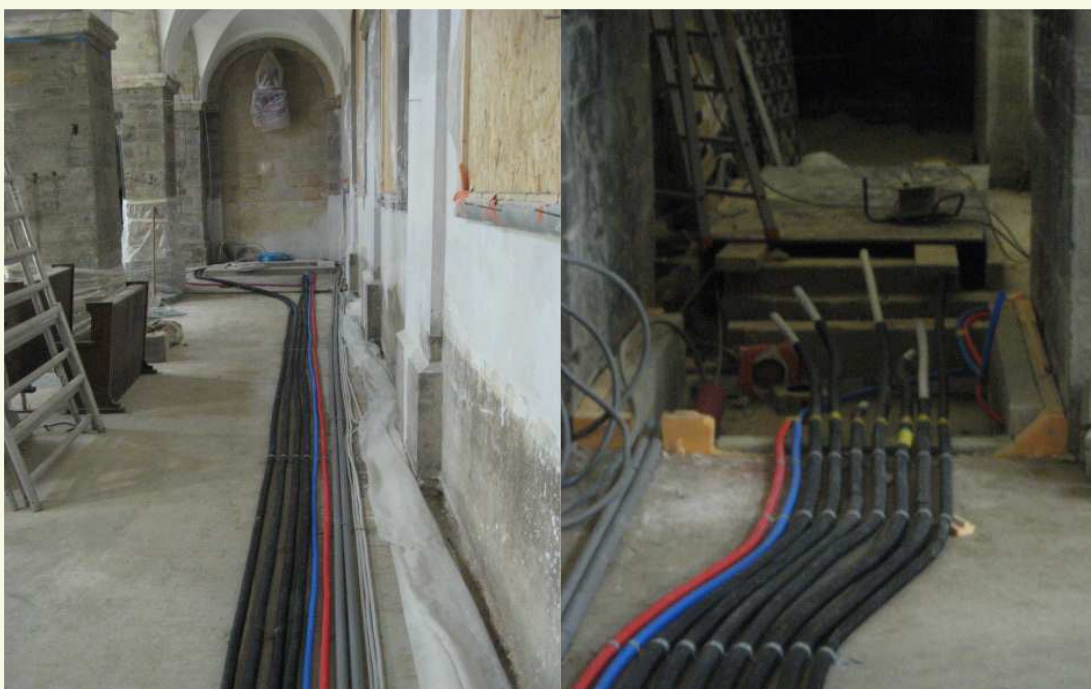
Plaatsen isolatie en vloerverwarming

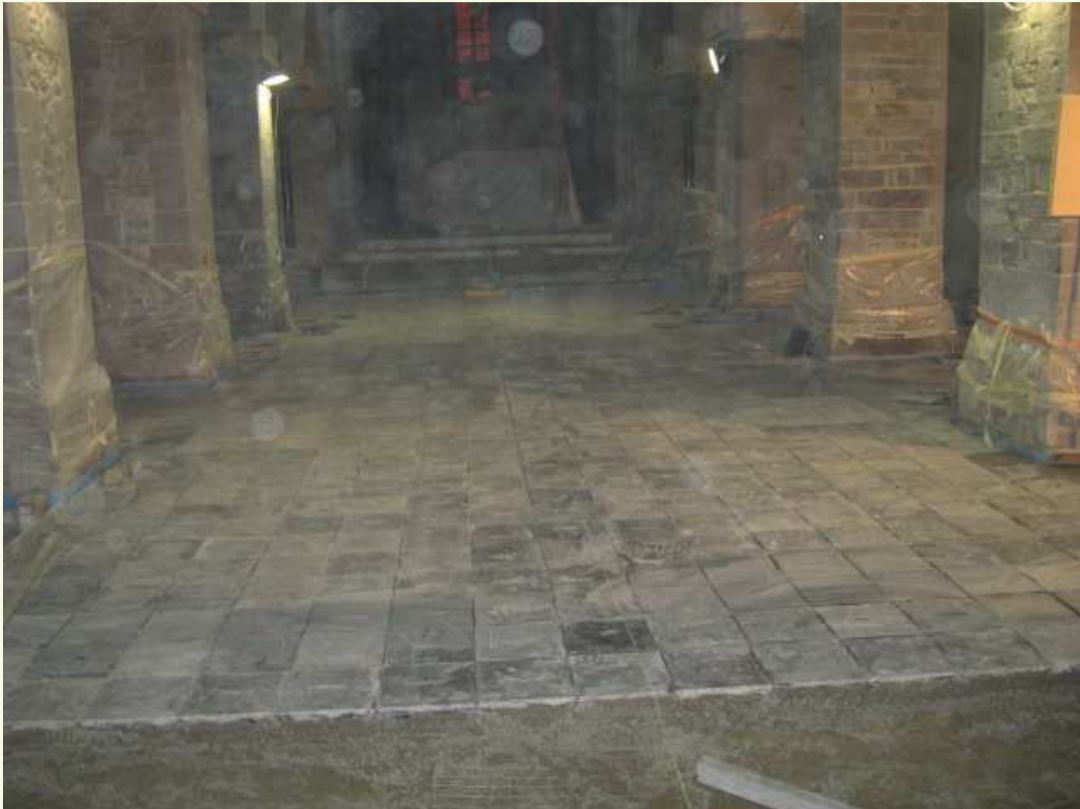
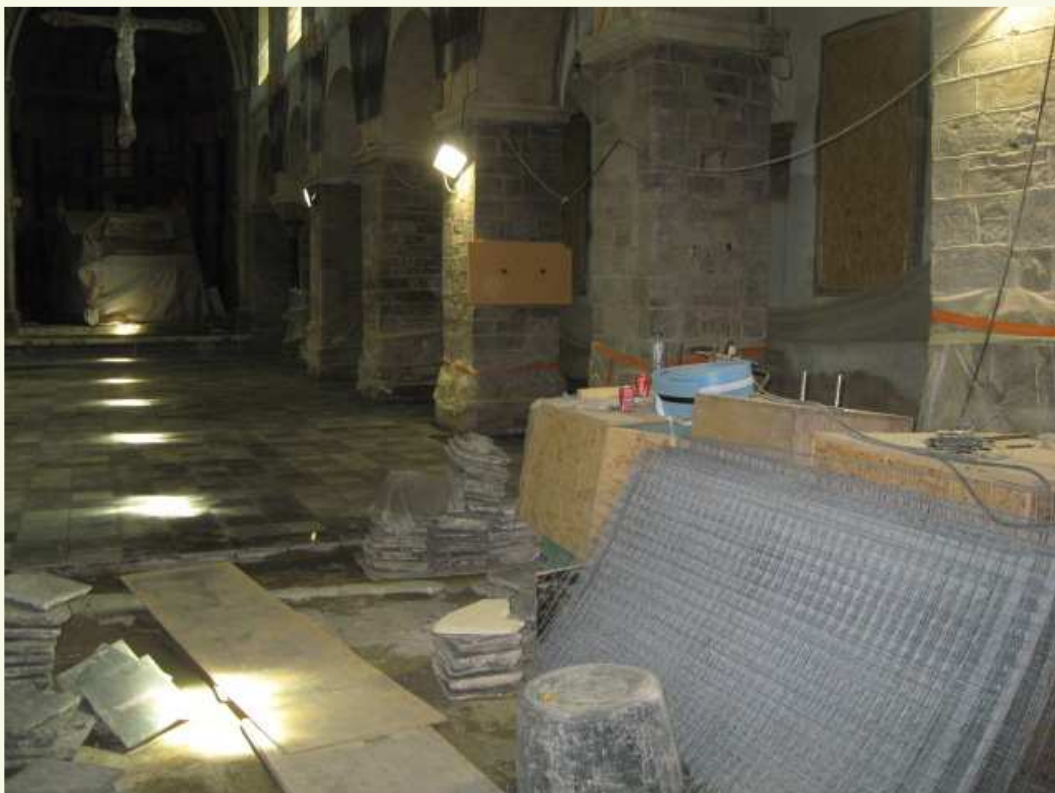
Terug plaatsen van de vloertegels

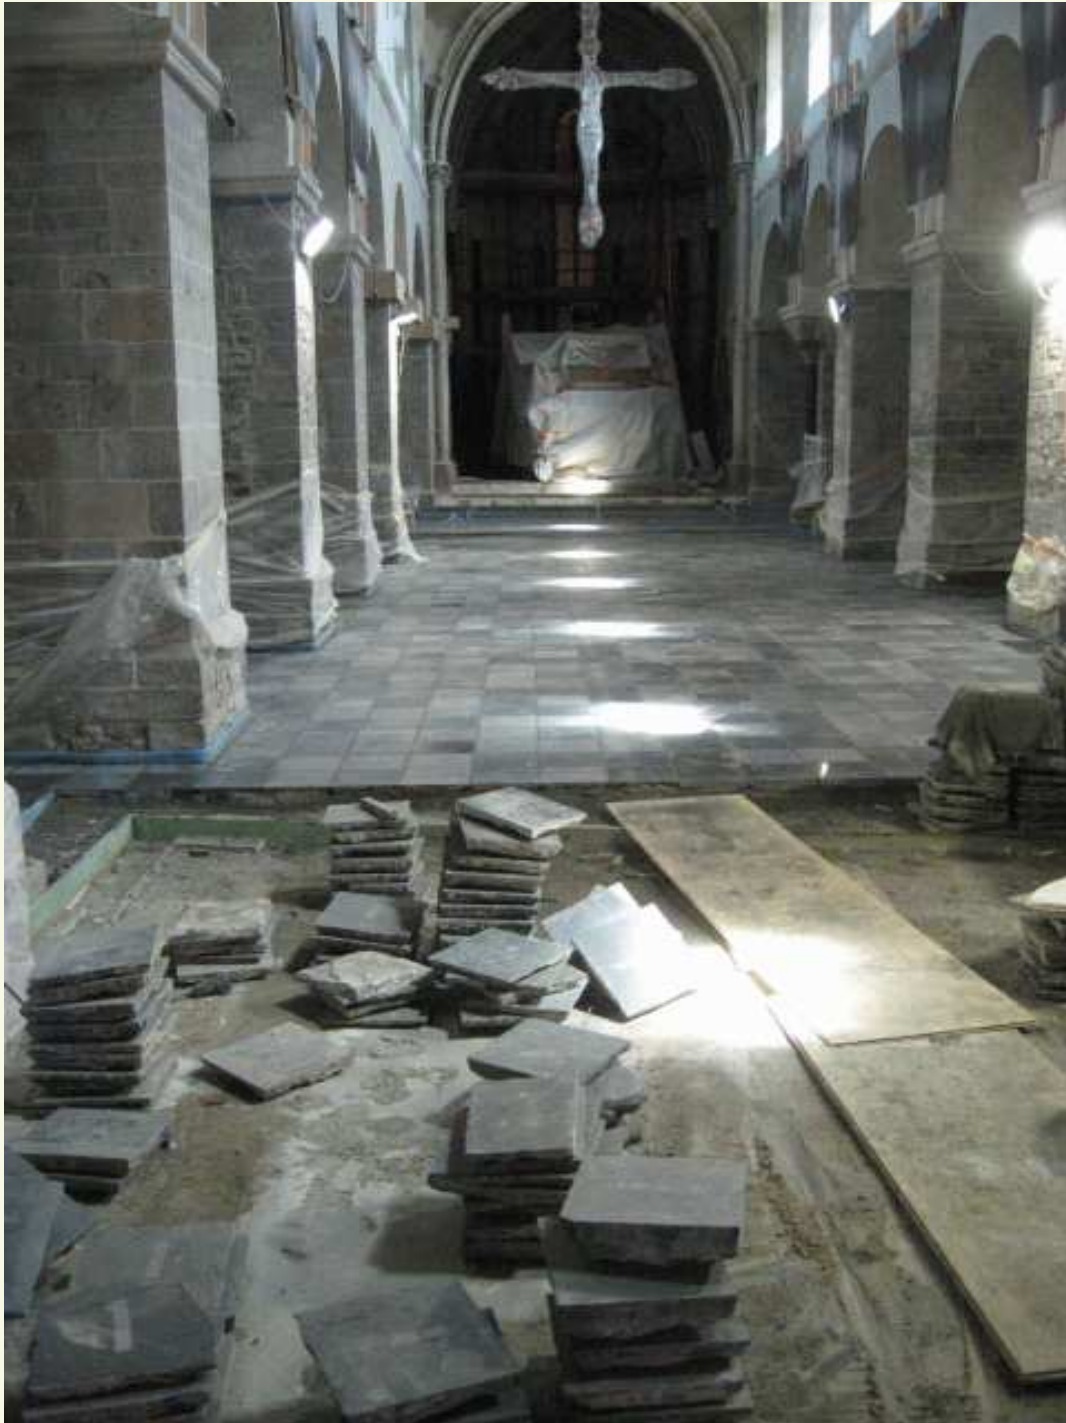
Terugplaatsen vloeren aan de klokkenoven

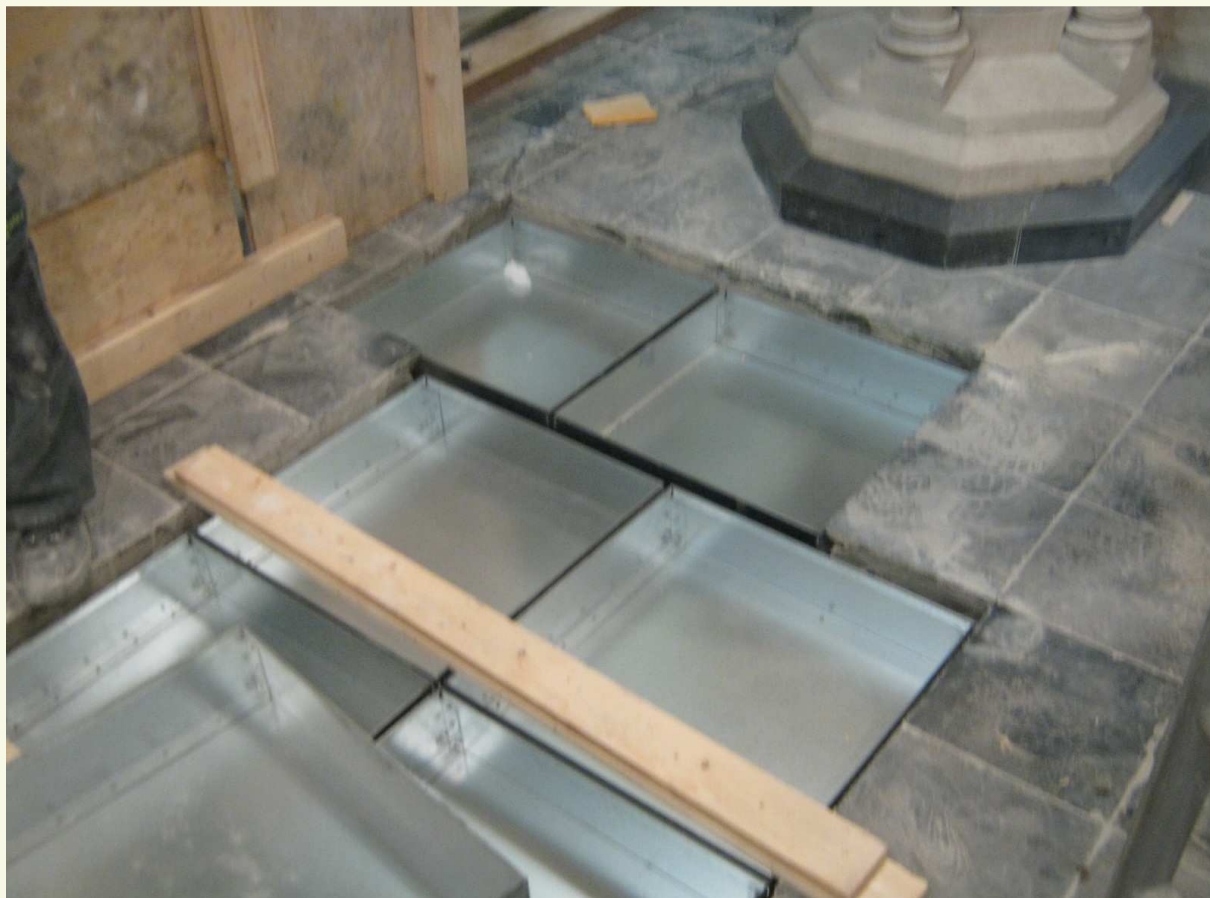
Passtukken aan de preekstoel

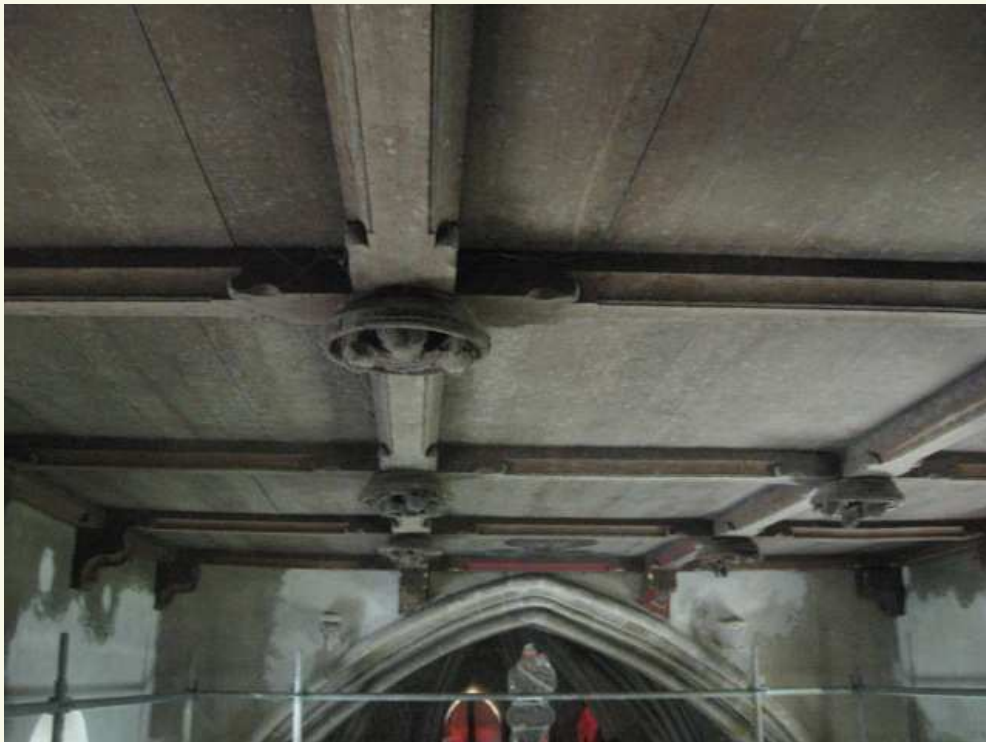
Reinigen en aanbrengen van onderlagen

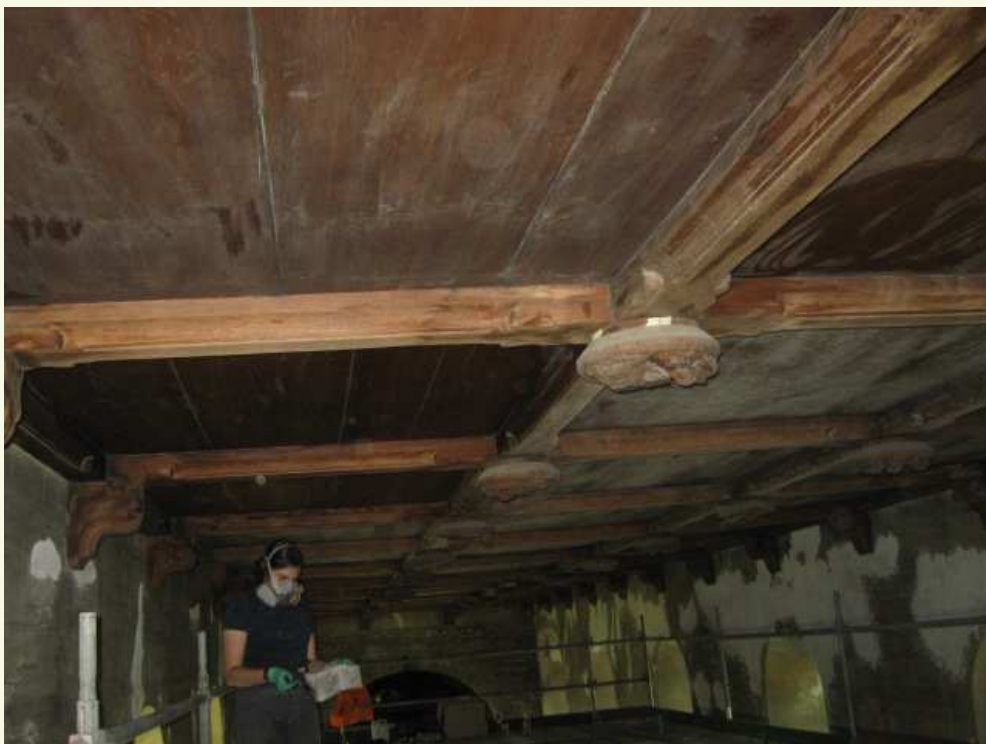
Sporen van houtaantasting

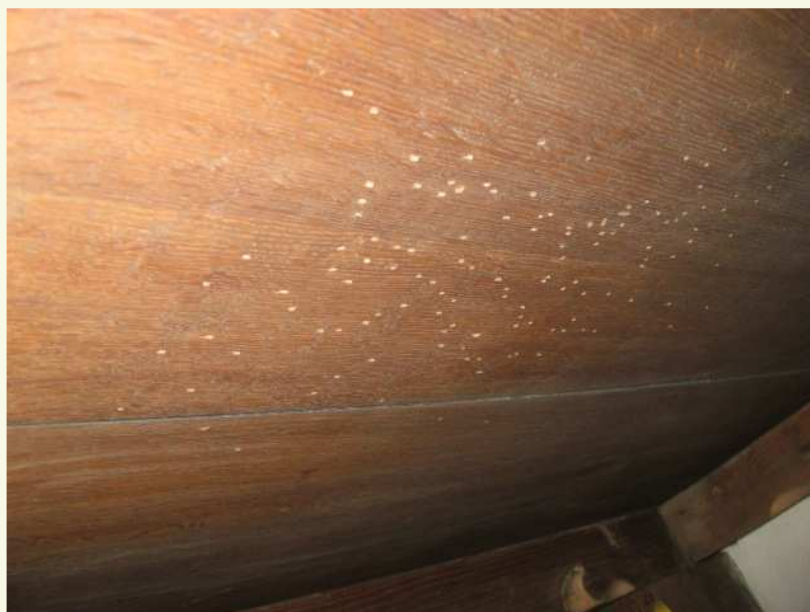
Aanbrengen van was
