## BUILDING NV

### Restauratiewerken aan de Sint Annakerk Fase2: Restauratie aan het interieur

Fotoreportage der werken

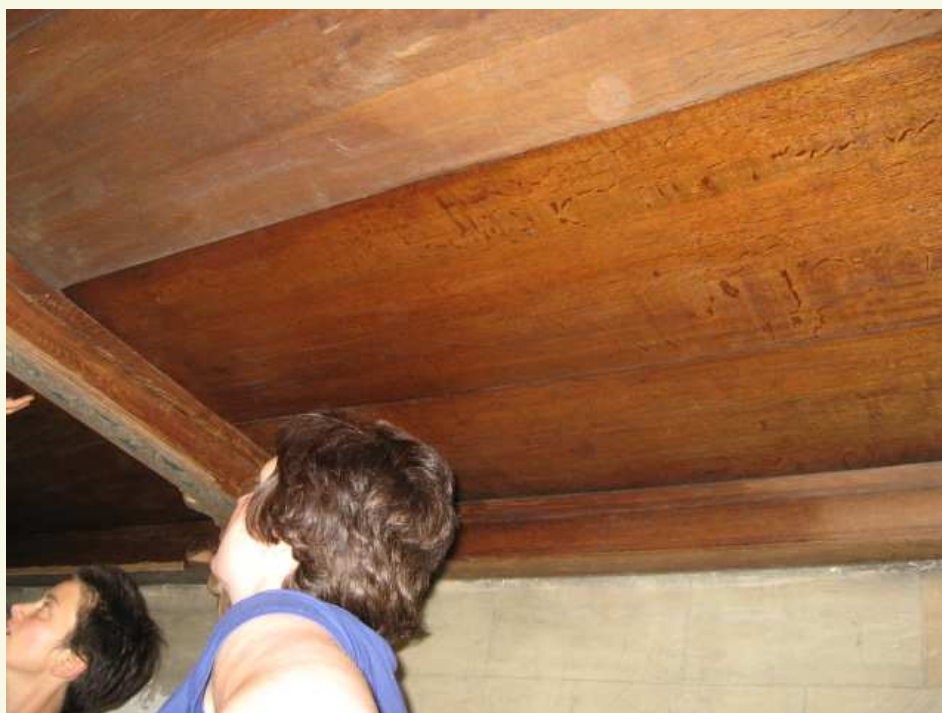
Herstellingen aan de houten sleutels

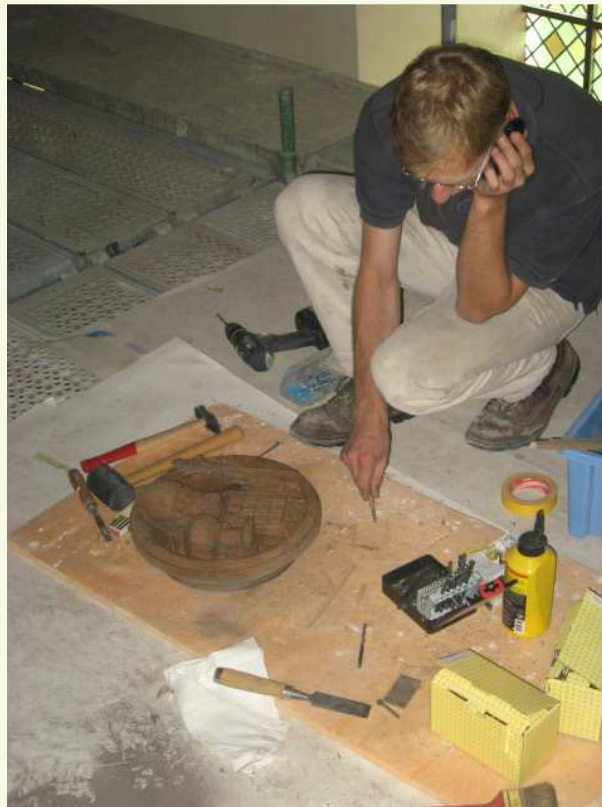
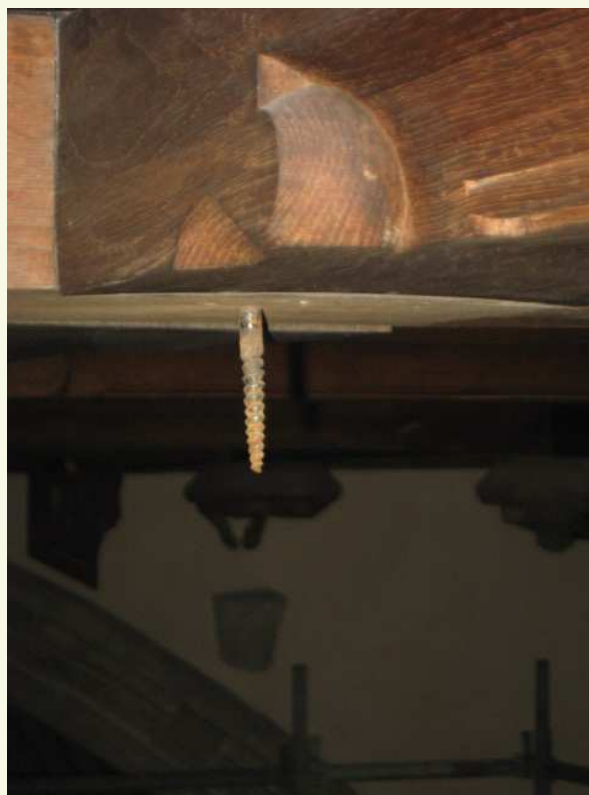
Proeven voor de schilderwerken

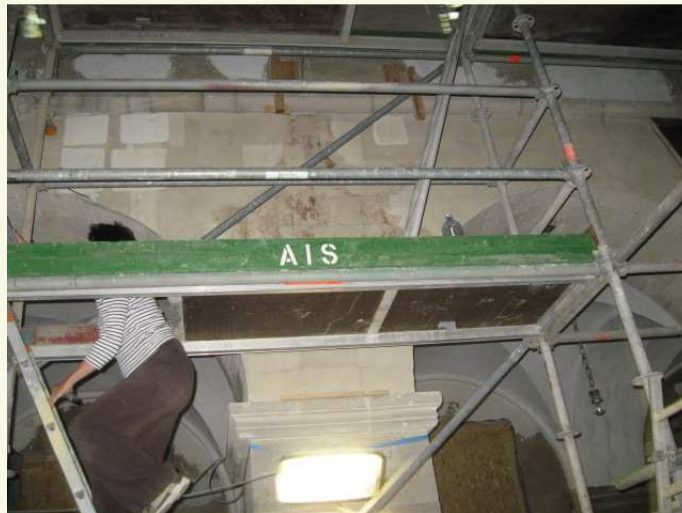
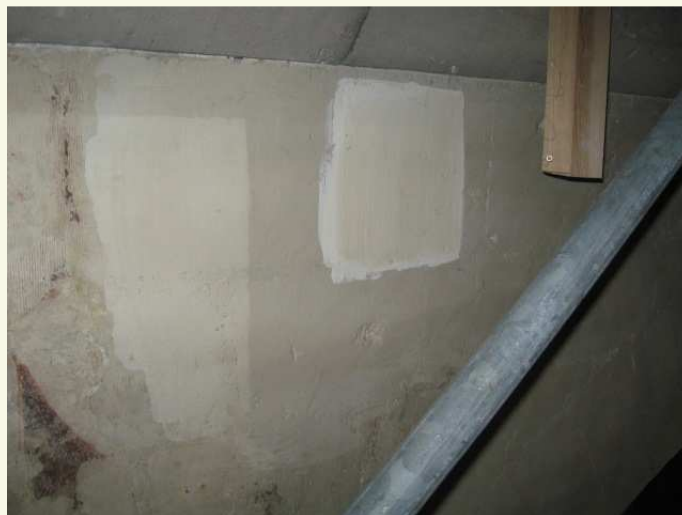
Voorstel van herstelling van de sjablonen rond de vensters

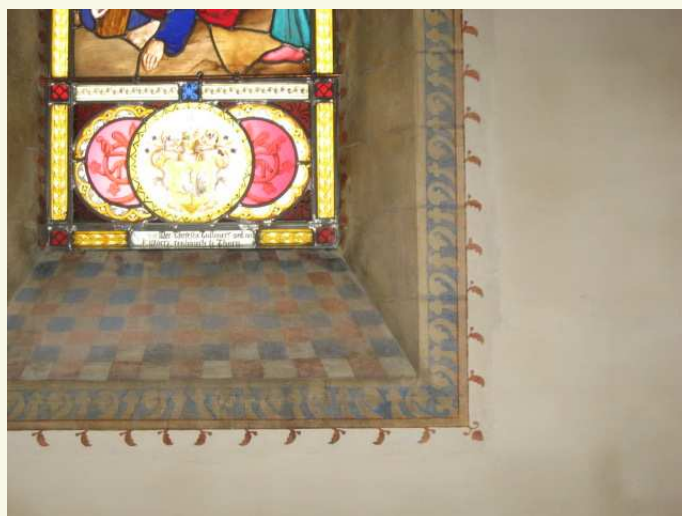
Presentatie kalkverf in combinatie met de sjablonenherstelling

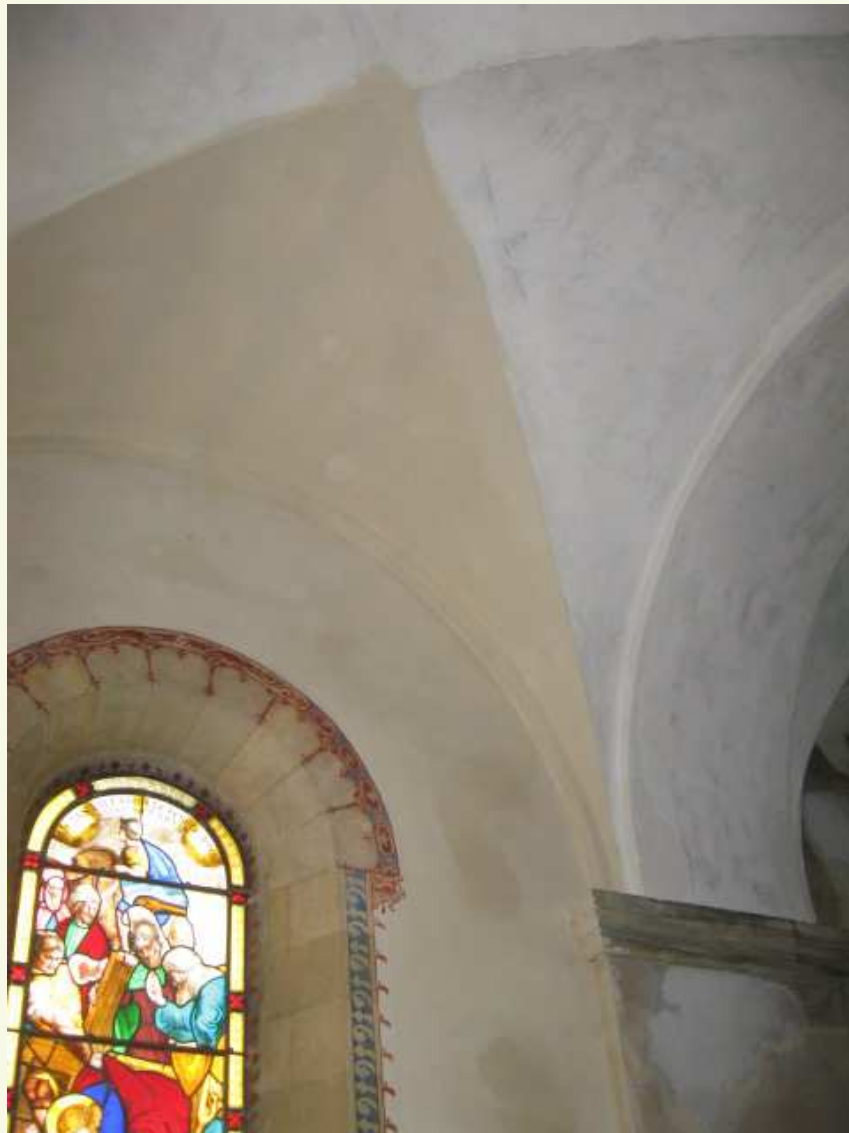
Schilderen van de gewelven

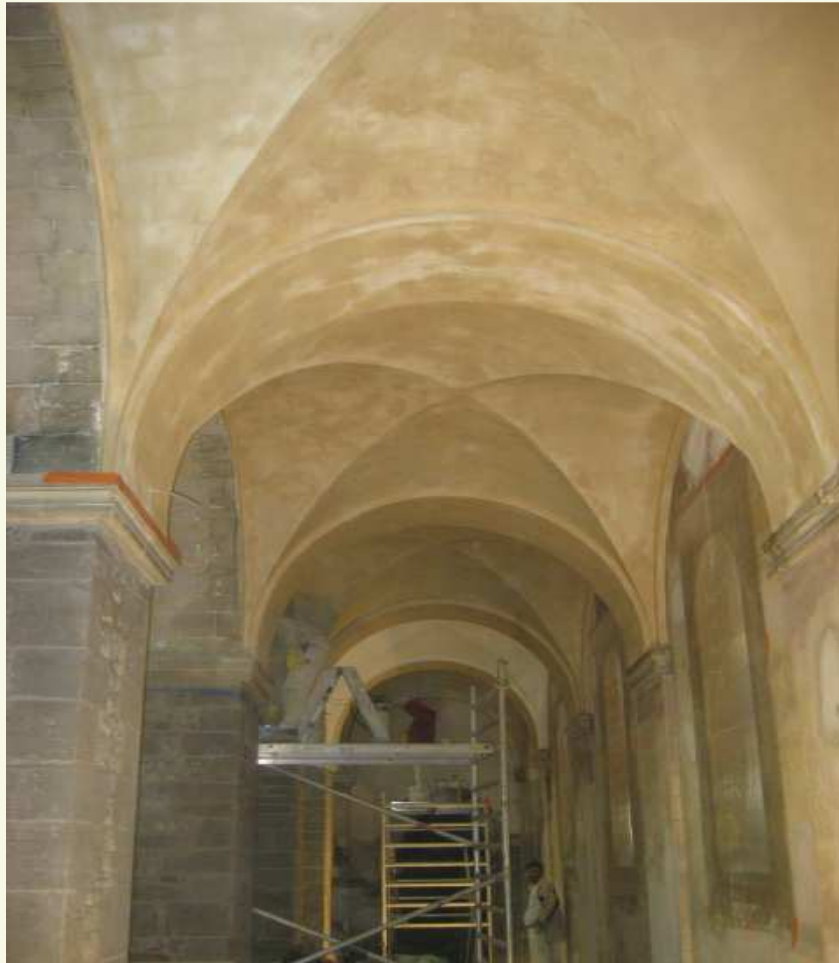
Schilderwerk aan de hoge middenbeuk

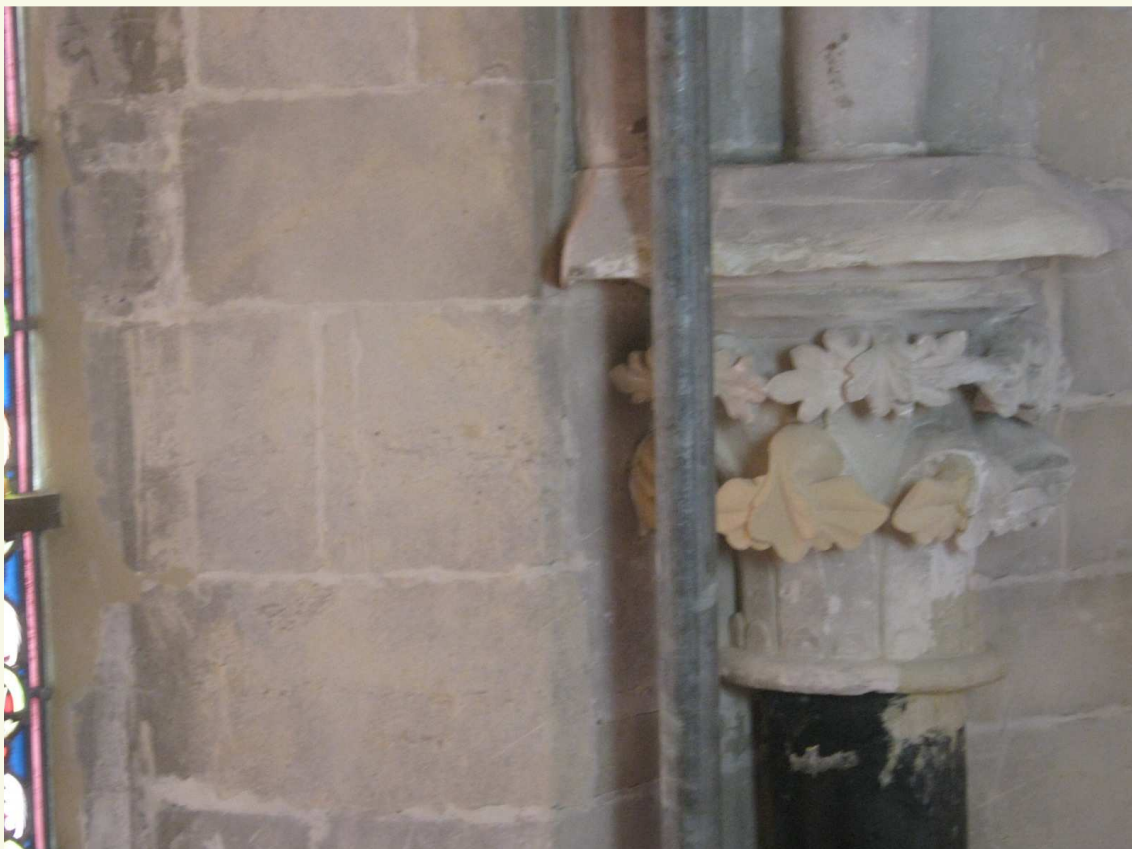
Herstelling van lijstwerk

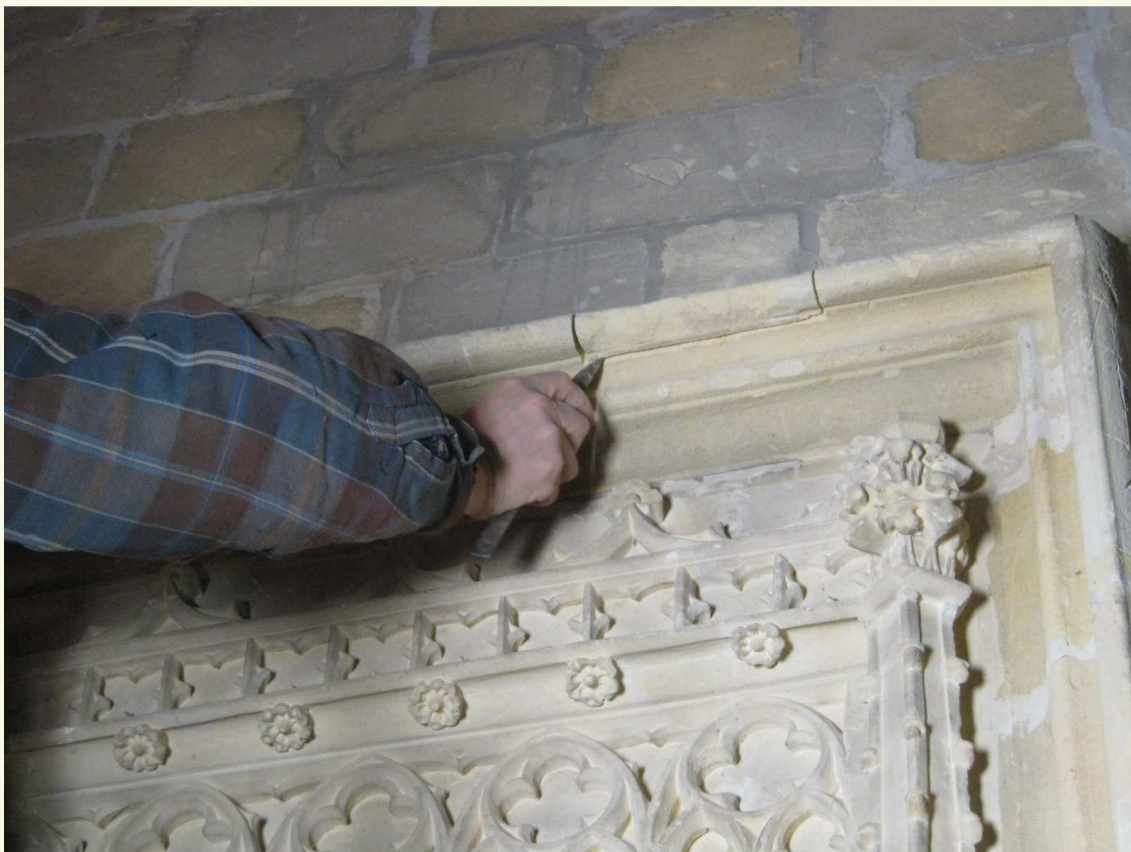
Detail herstelling bladmotieven

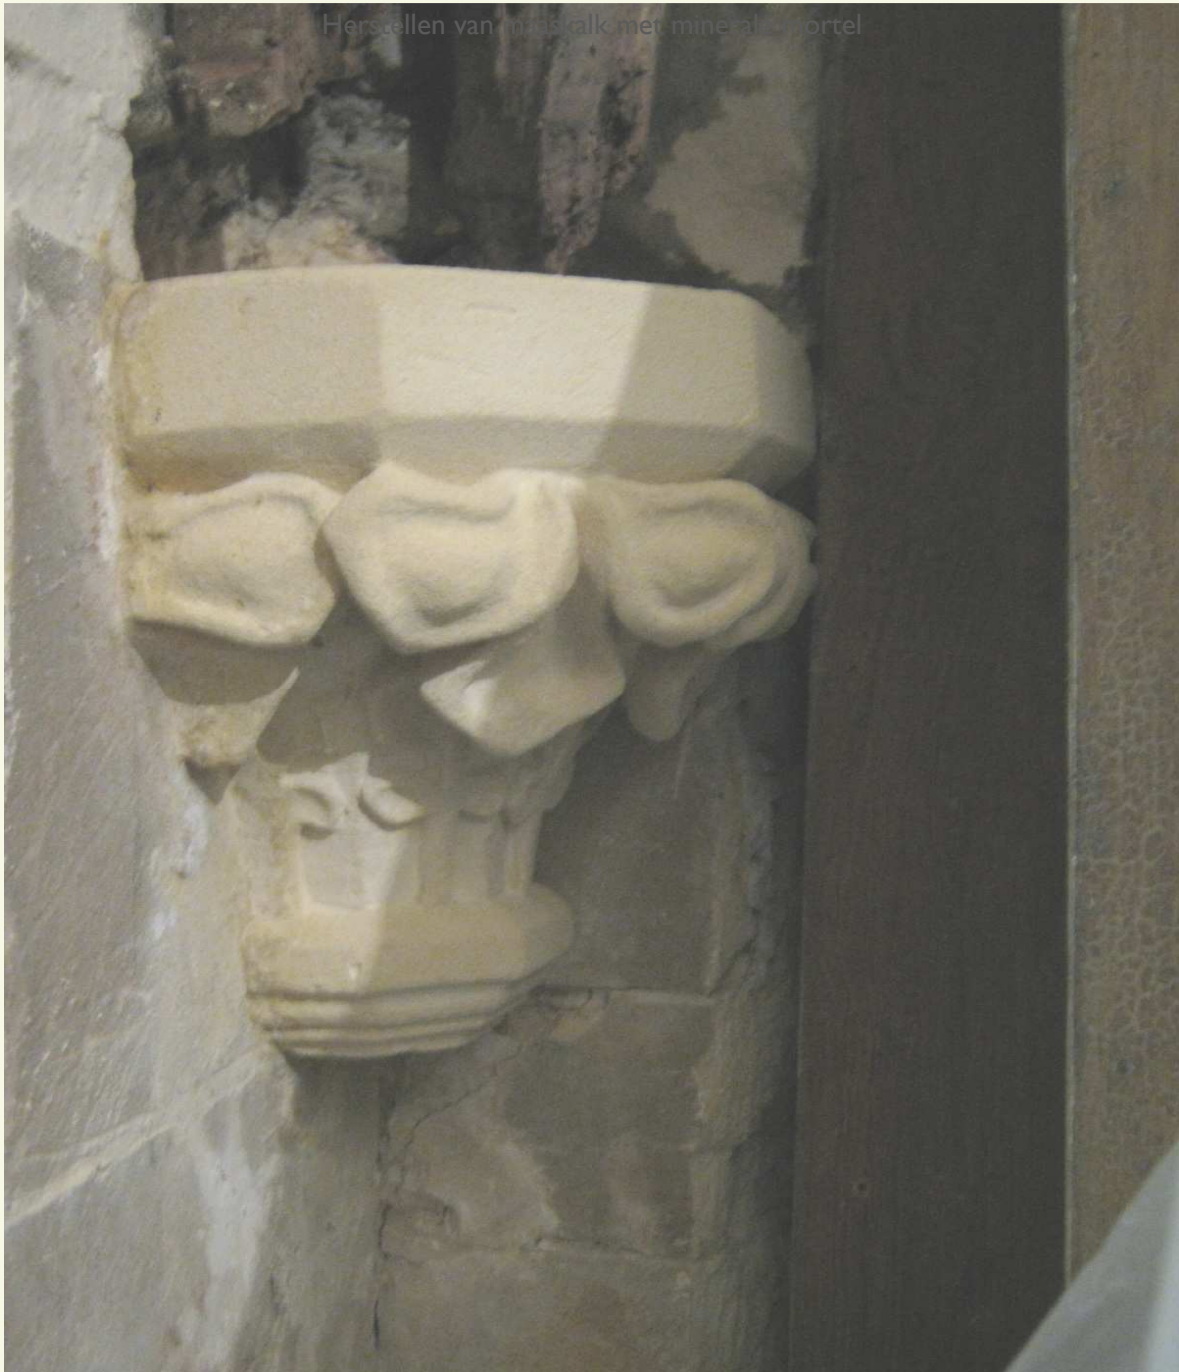
Herstellen van massalk met mineral mortel

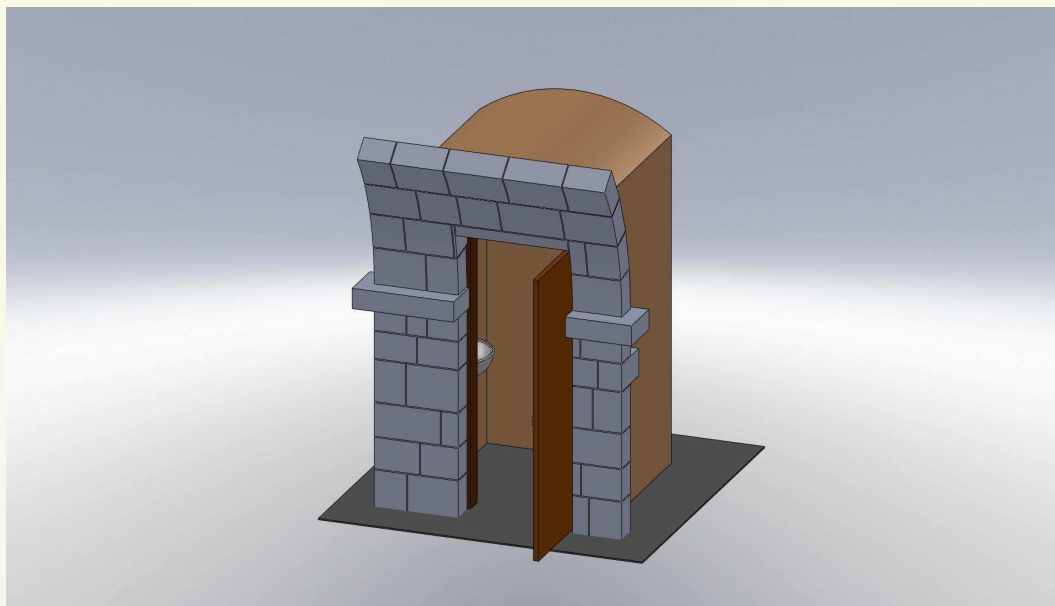
Dagkanten toilet volledig bijwerken en profileren

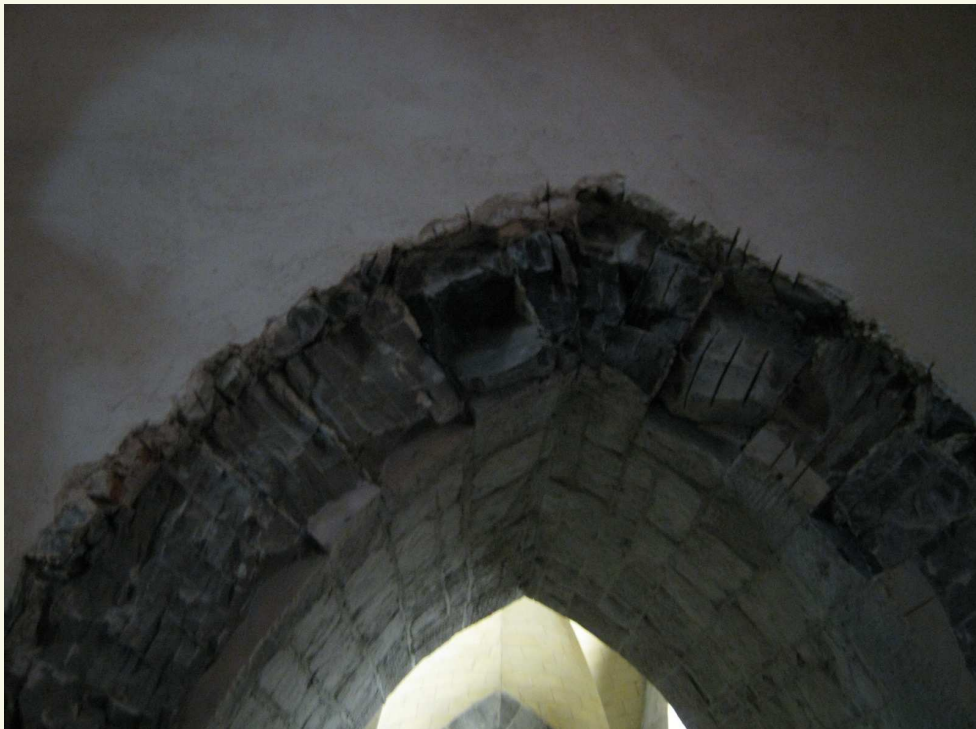
Vervangen maaskalk: Voor

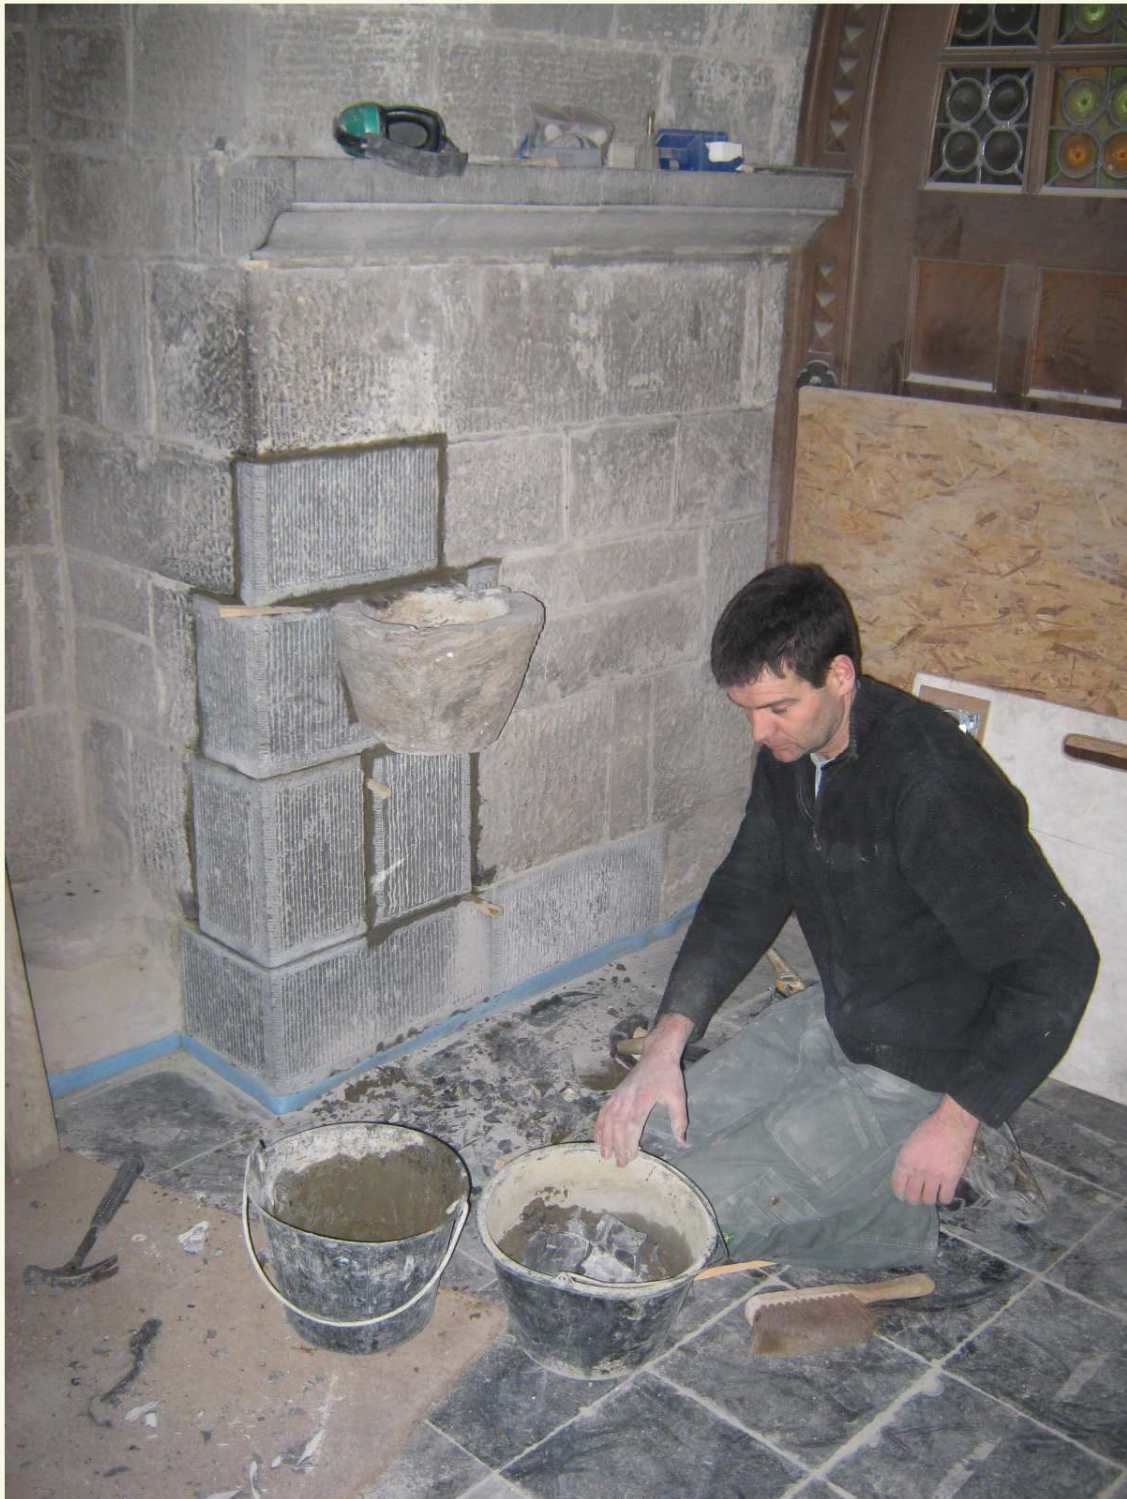
Plaatselijk vervangen natuursteen

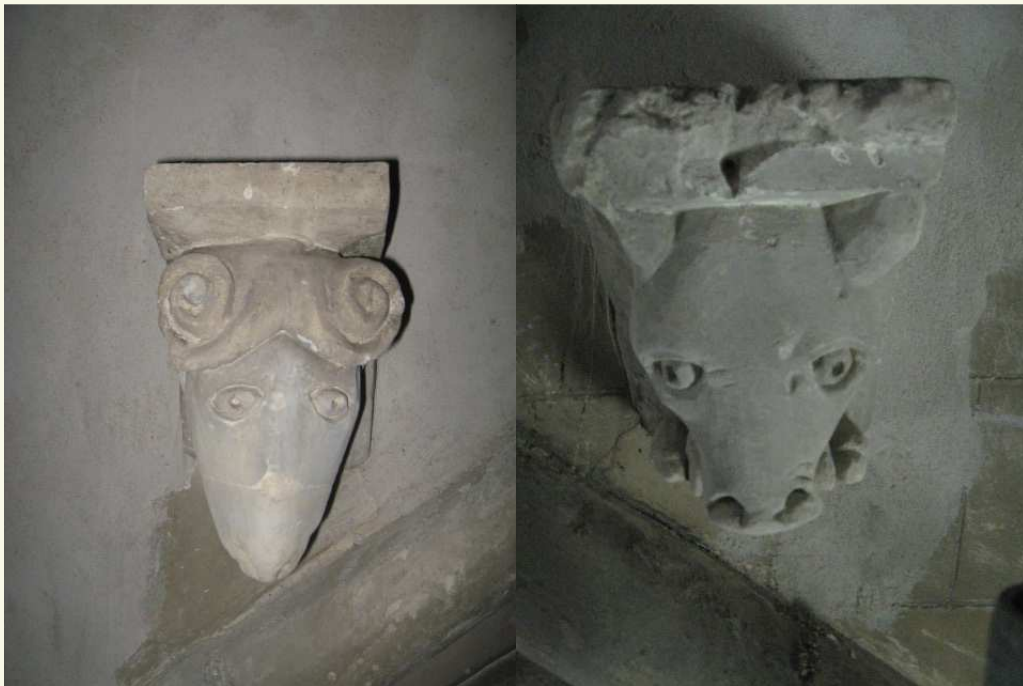
Gereinigde en herstelde sluitsteen bekroning
